گزارش اقدامات واحد بازرسی سازه سازمان نظام مهندسی استان تهران

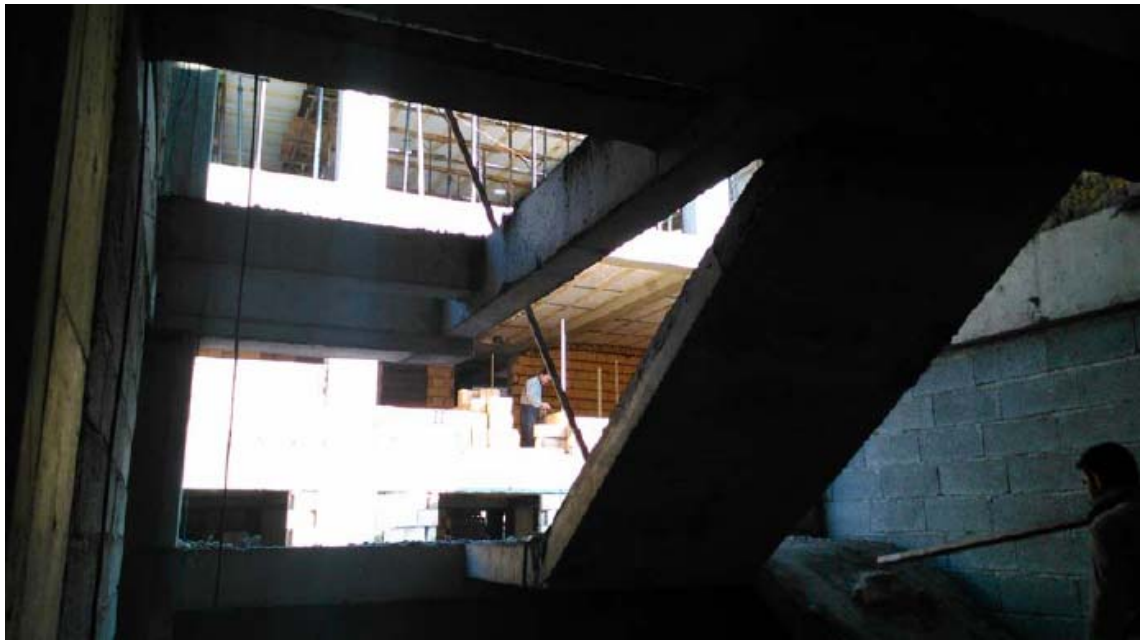
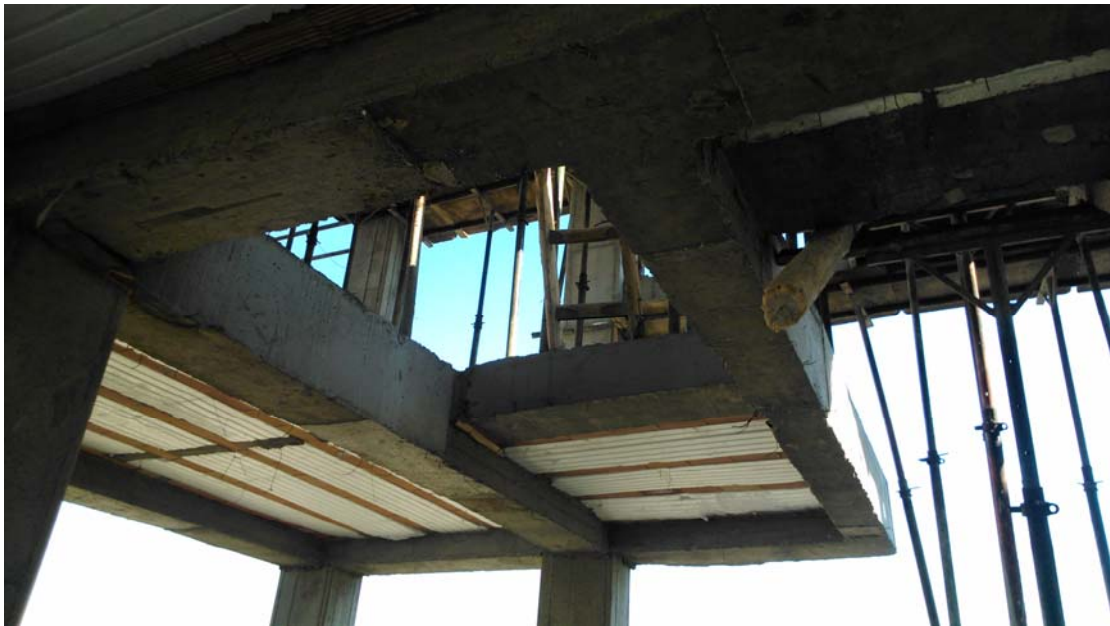
ایجاد کنسول های بلند و سنگین

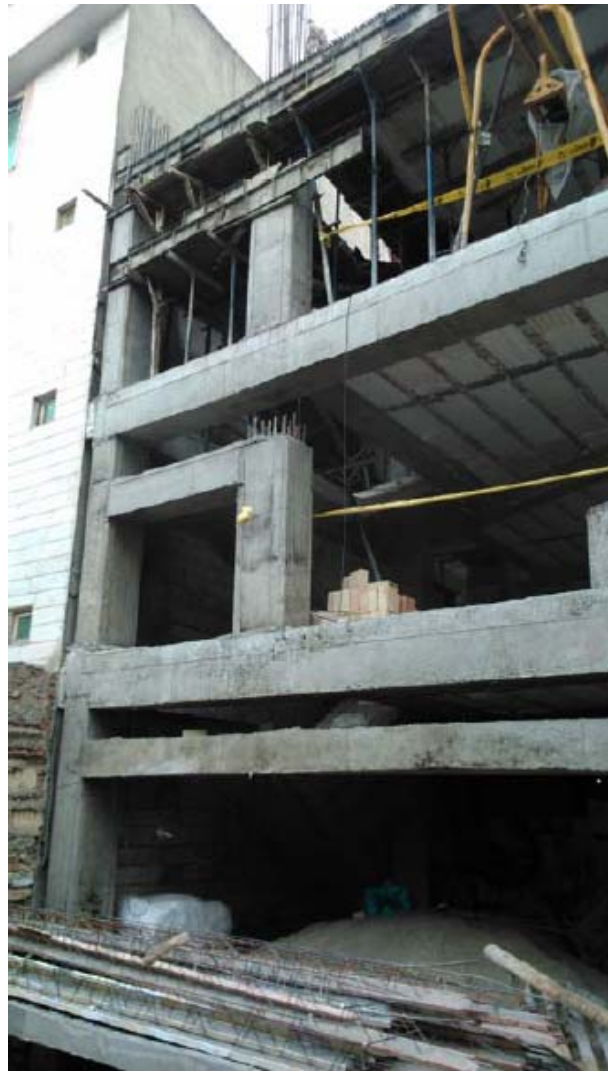
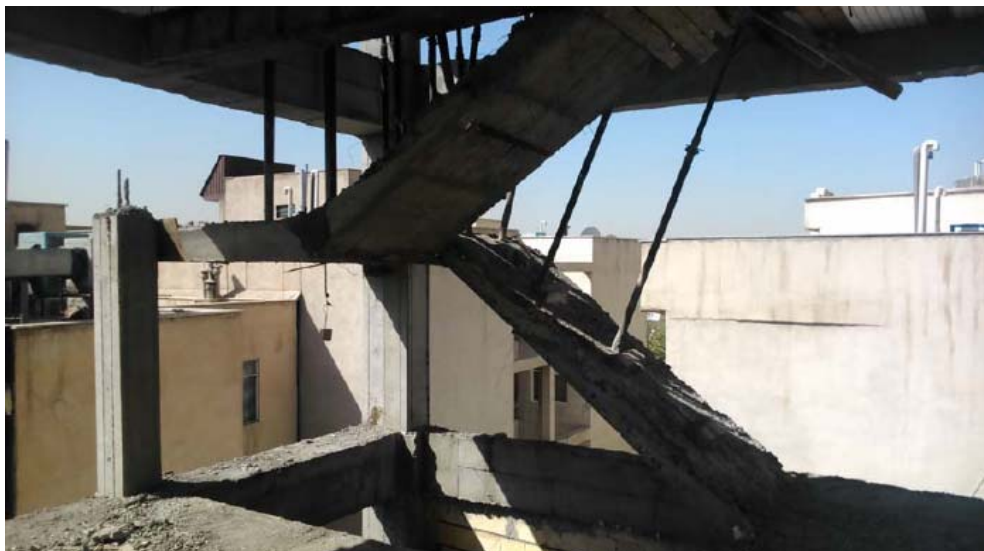
وجود ستونک جهت انتقال بار قابل ملاحظه راه پله به تیر سبب ایجاد نیروی متمرکز قابل ملاحظه ای بر روی تیر شده و مولفه قائم نیروی زلزله نیز بر آن حاکم خواهد شد.

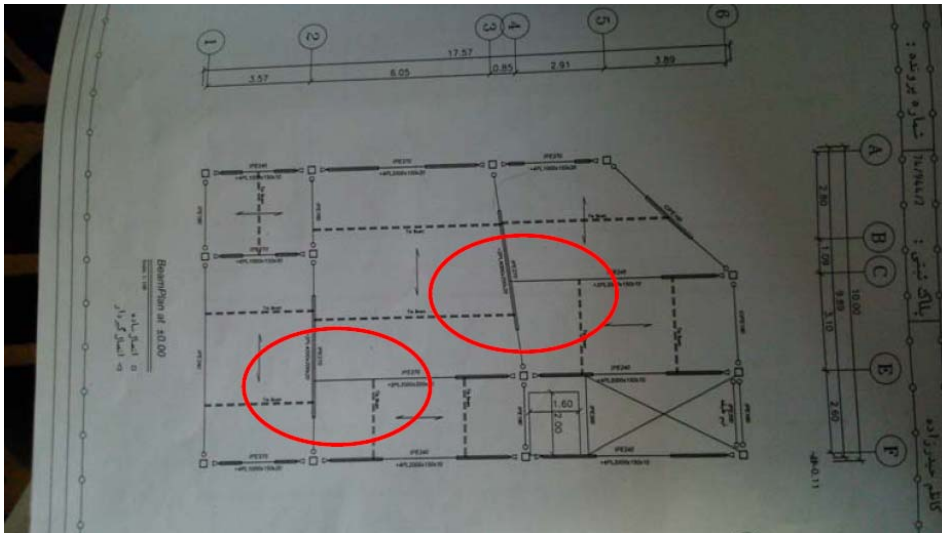
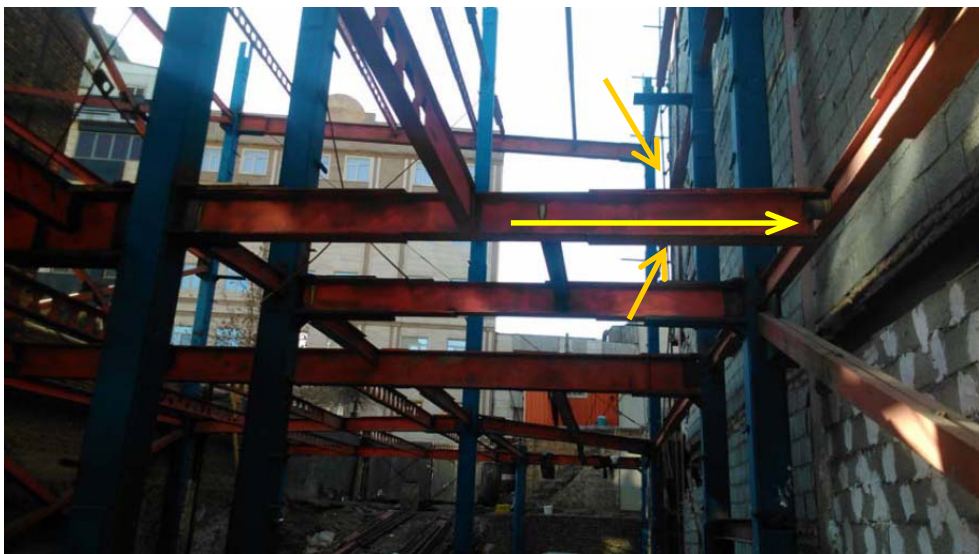
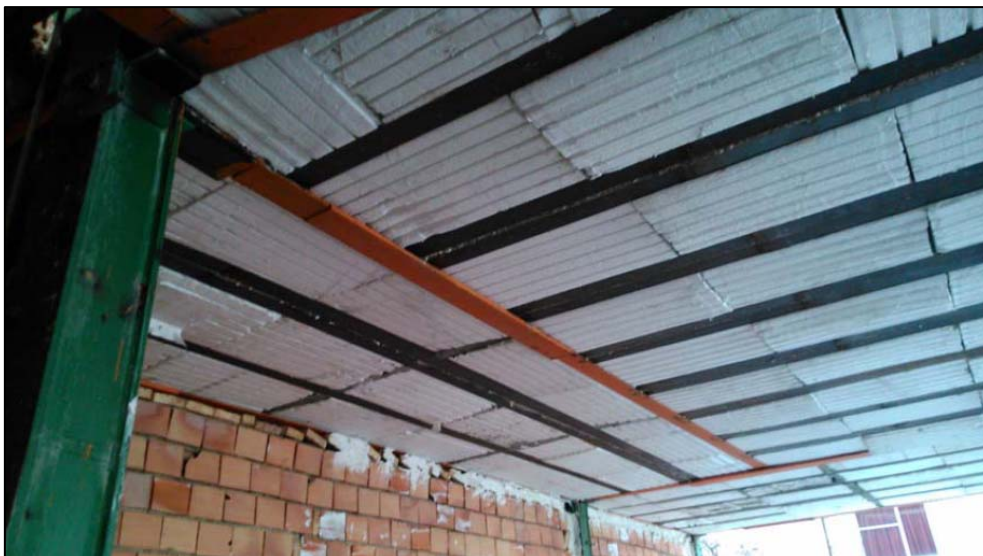
ایجاد قاب خمشی با اتصالات تیر به تیر مفهوم فنی ندارد
و فاقد عملکرد در برابر بارهای جانبی است.

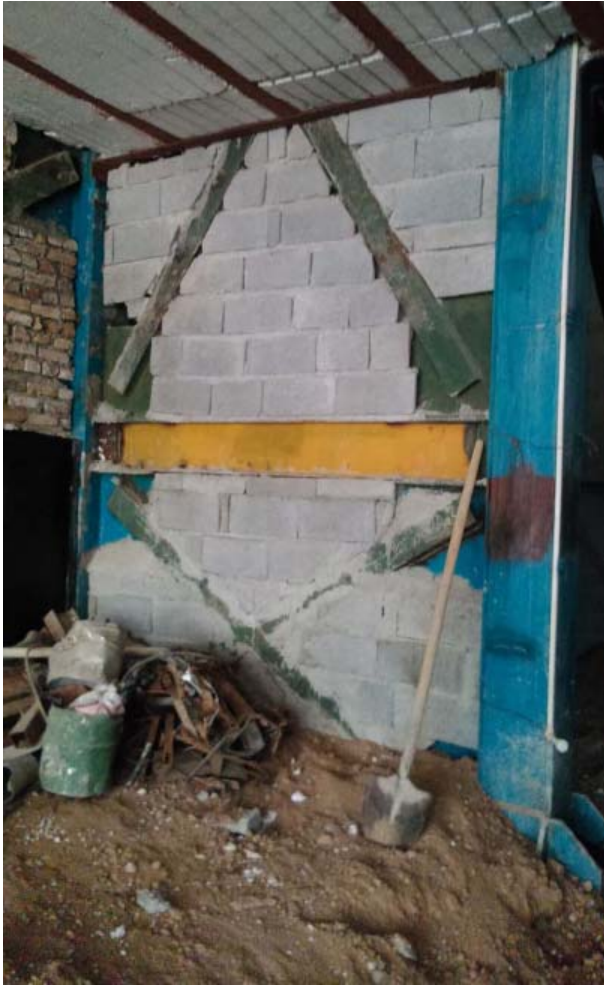
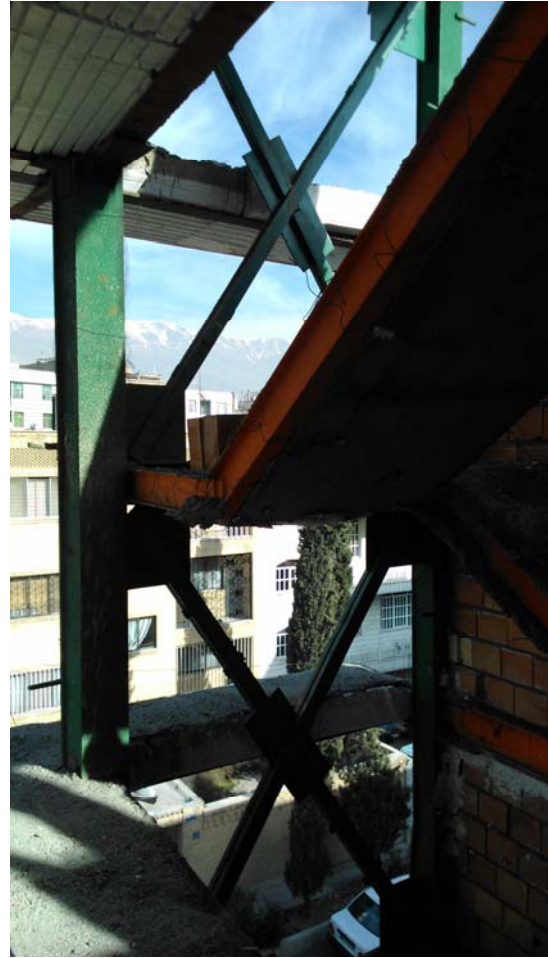
وجود مهاربند در قاب راه پله بین پاگردهای میان طبقه راه پله بسیار رایج است. این موضوع سبب ایجاد نیروهای برشی در قسمت میانی ستون های اطراف راه پله شده و بادبندها کارایی لازم در تحمل نیروهای زلزله در تراز طبقه را نخواهند داشت.

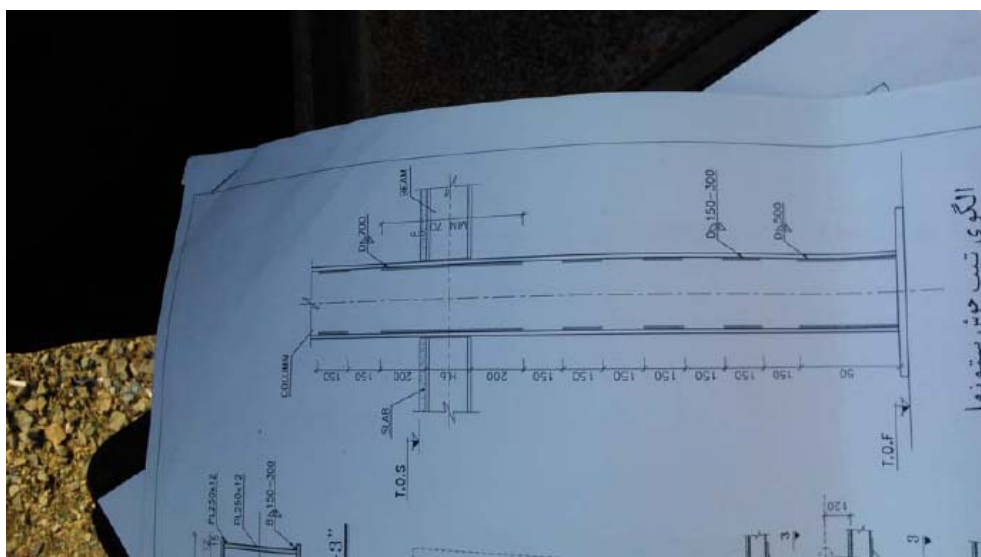
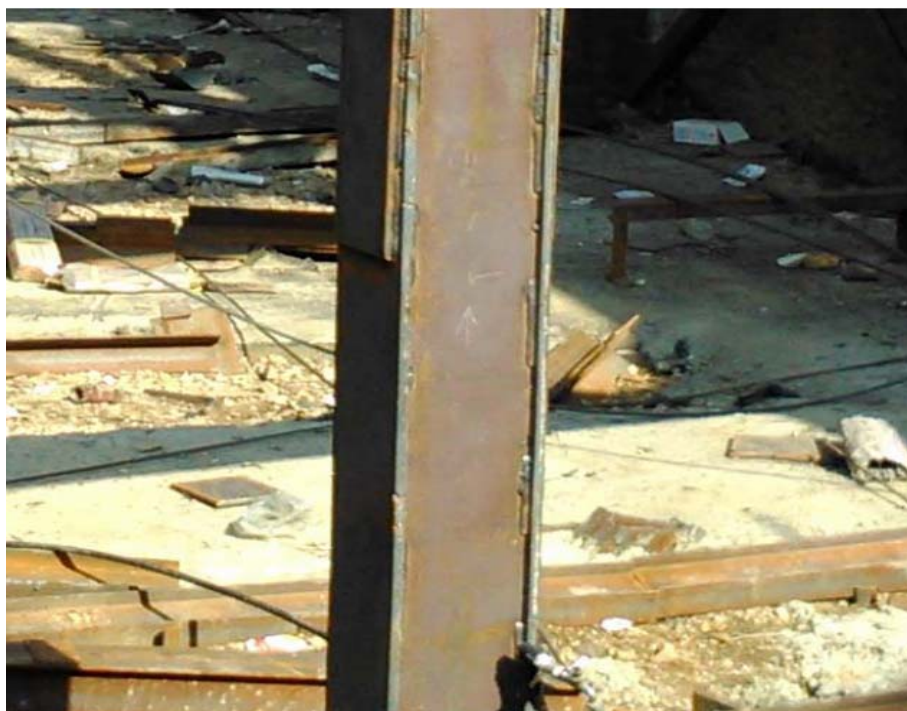
انفصال در جوش طولی ستون های باکس سبب عدم ارضای فشردگی مقطع شده و تحت بارهای ثقلی نیز احتمال کمانش موضعی وجود خواهد داشت

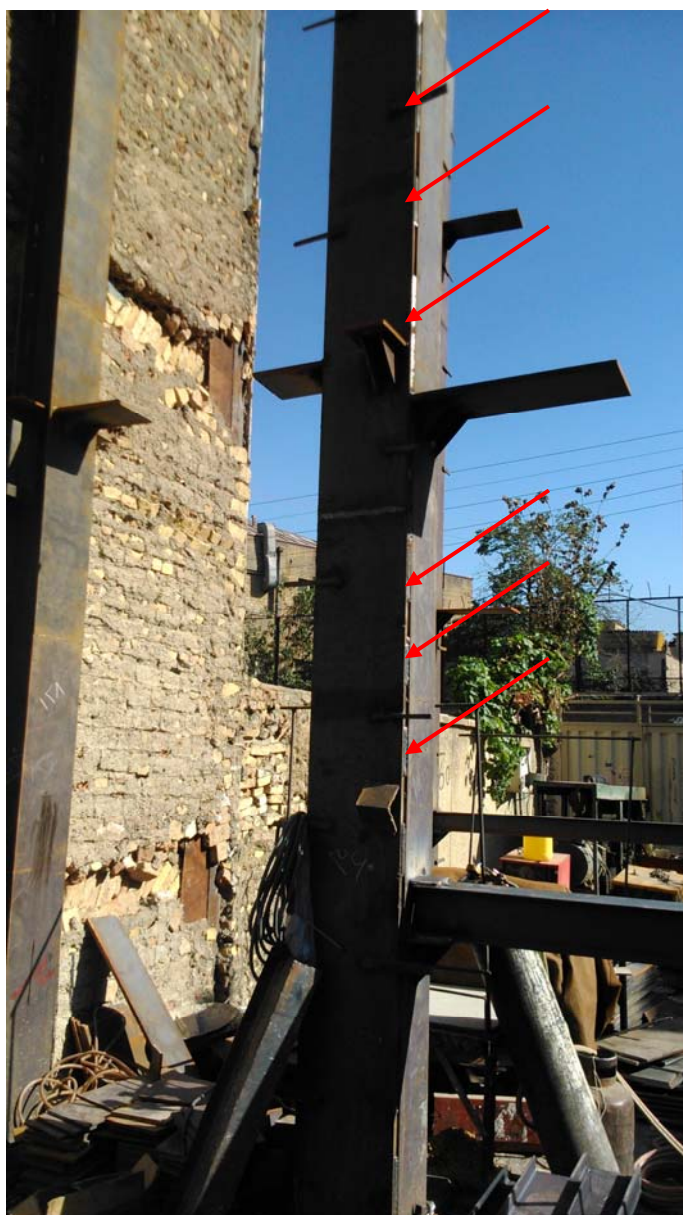
انفصال در جوش طولی ستون های باکس سبب عدم ارضای فشردگی مقطع شده و تحت بارهای ثقلی نیز احتمال کمانش موضعی وجود خواهد داشت

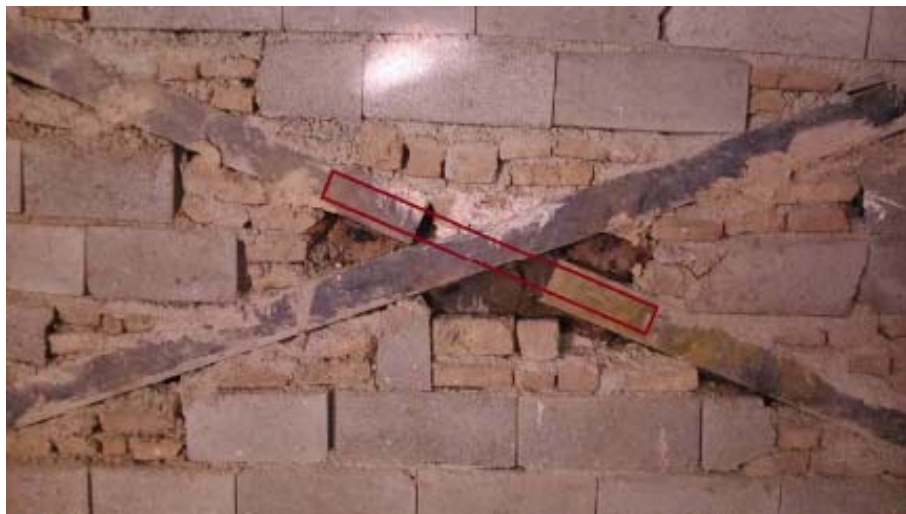
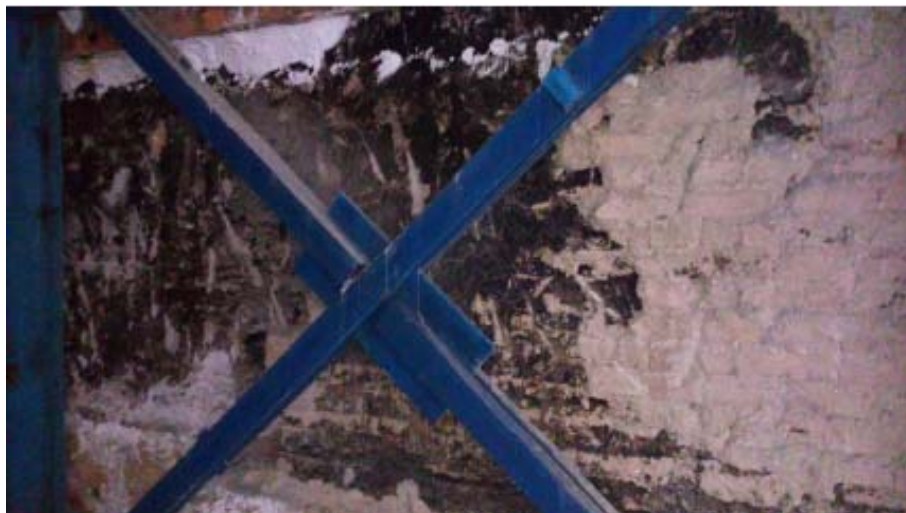
- عدم استفاده از ورق پوششی در محل اتصال میانی بادبند ضربدري به منظور جلوگیری از کمانش جانبی

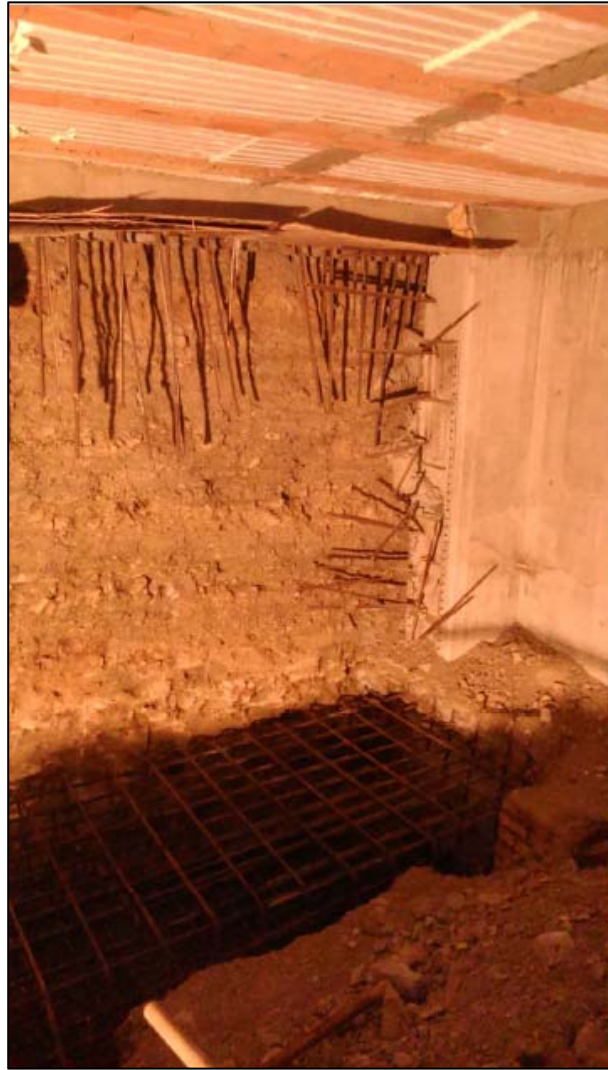
پایدارسازی جداره گود به روش نگهداری حاشیه خاکی و میلگرد انتظار در این روش نه تنها میلگردهای خم و راست شده از مشخصات مکانیکی مطلوبی برخوردار نخواهند بود بلکه اعوجاج ایجاد شده در آنها سبب عدم عملکرد مناسب در کشش خواهند شد از سوی دیگر بتن فونداسیون نیز یکپارچگی خود را از دست خواهد داد و نهایتاً فونداسیون غیر اصولی با عملکرد نامناسب ایجاد می شود.

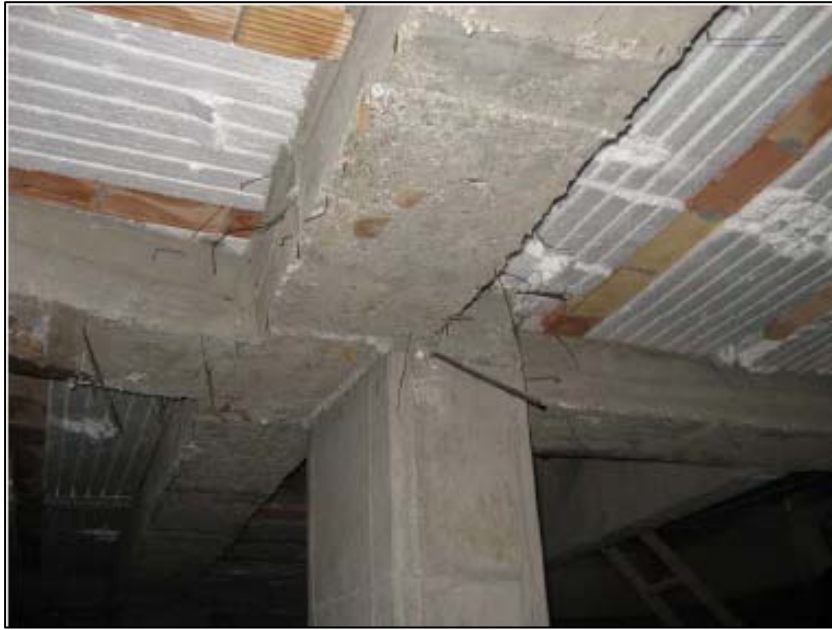
خروج از مرکزیت غیر مجاز تیر نسبت به ستون

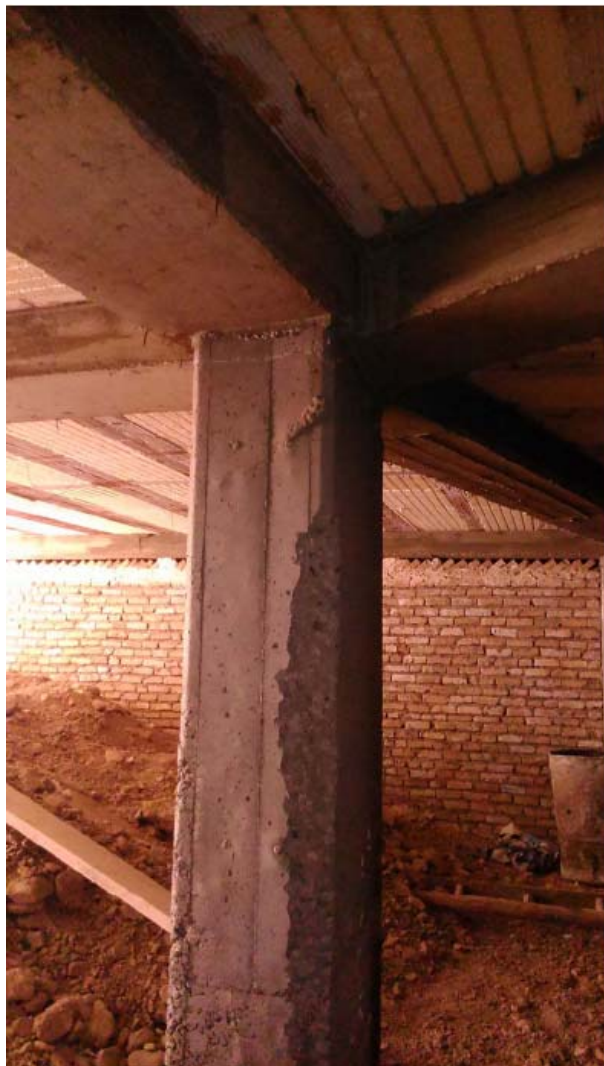
تراشیدن لبه ستون و کاهش مقطع به واسطه تامین شعاع چرخش خودرو در پارکینگ

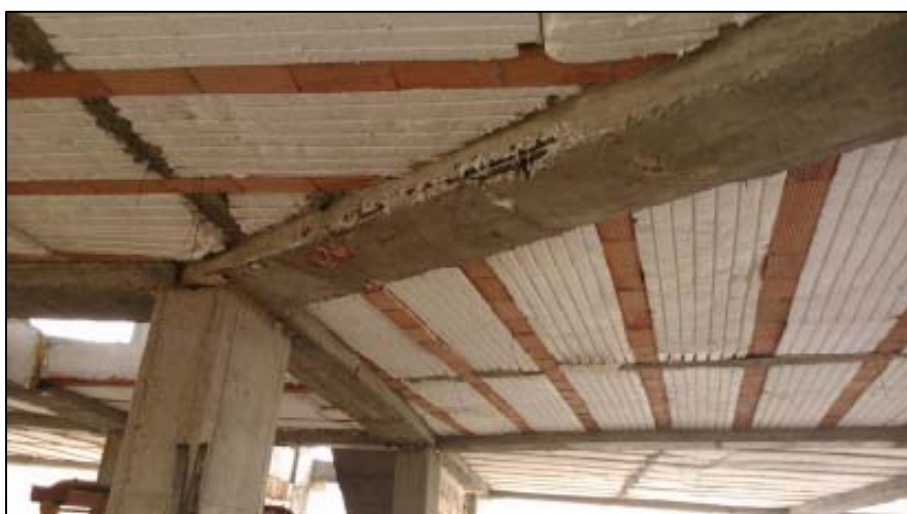
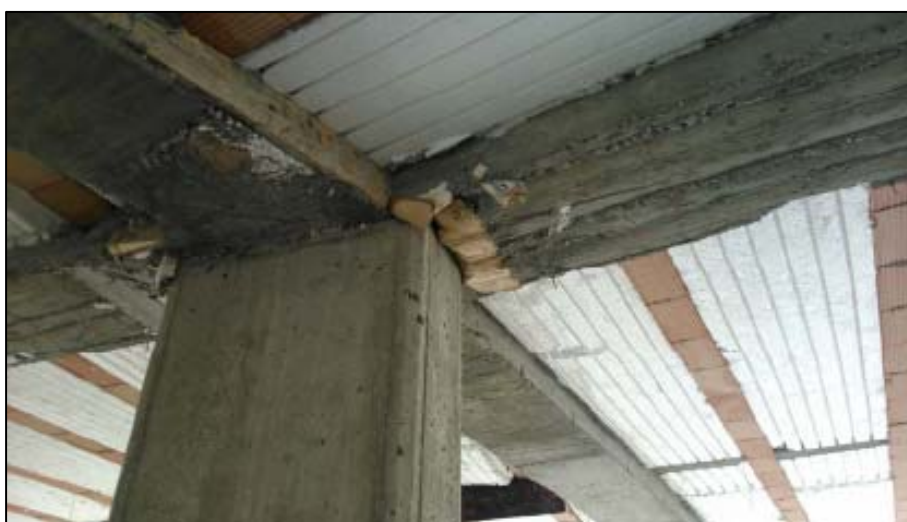
قالب بندی غير اصولی - بتن ریزی غير اصولی - عدم وپیره کافی

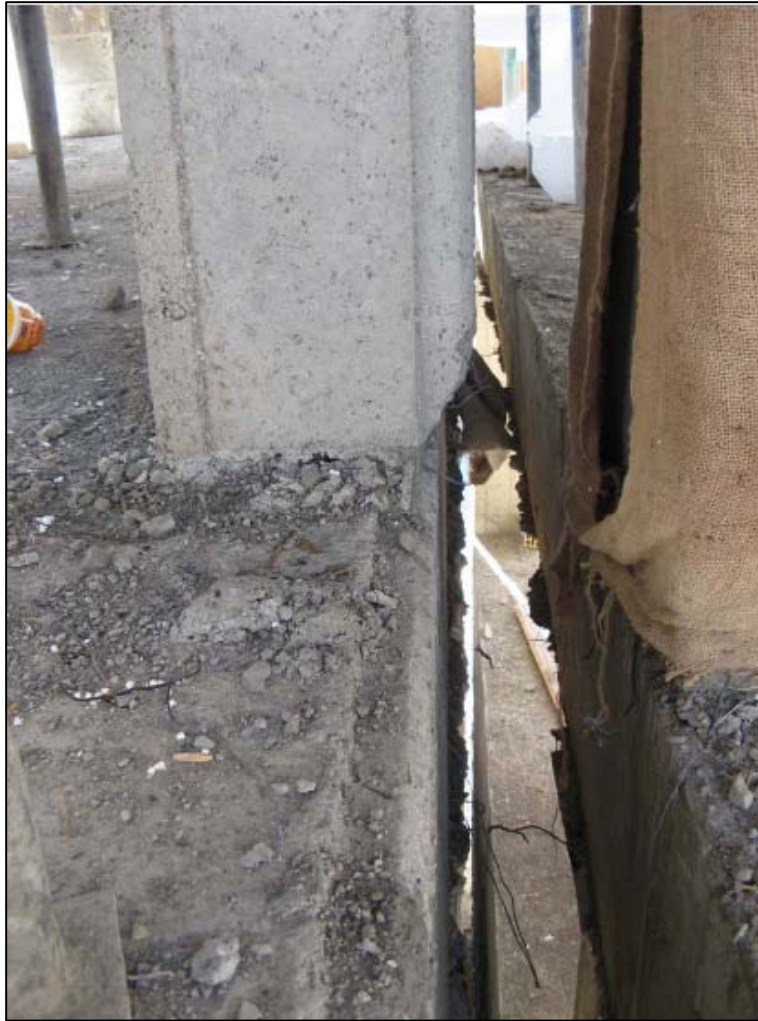
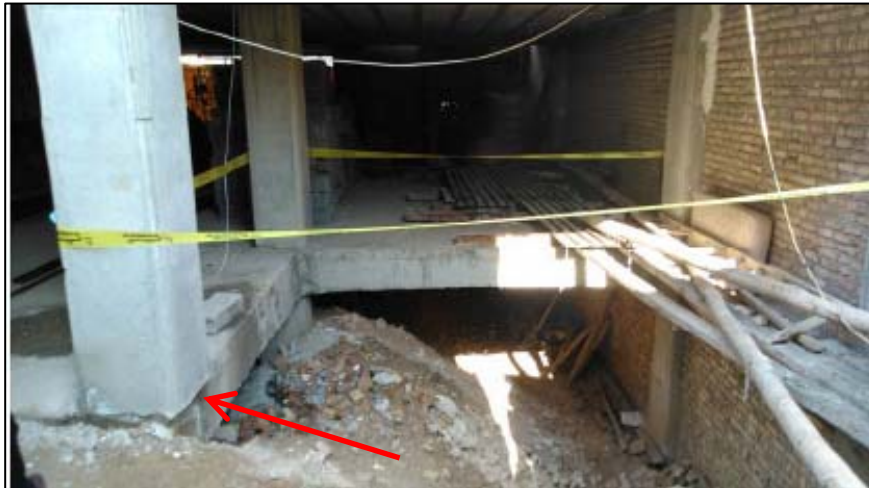
قالب بندی غیر اصولی ستون - خروج از مرکزیت

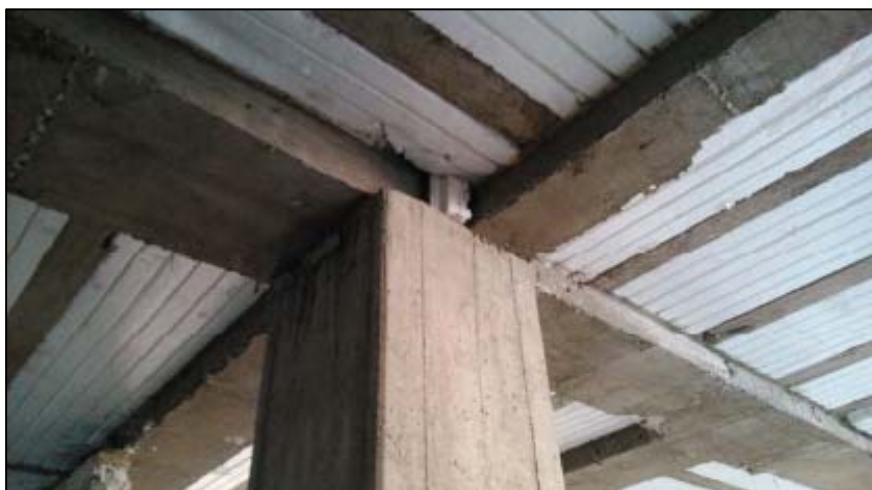
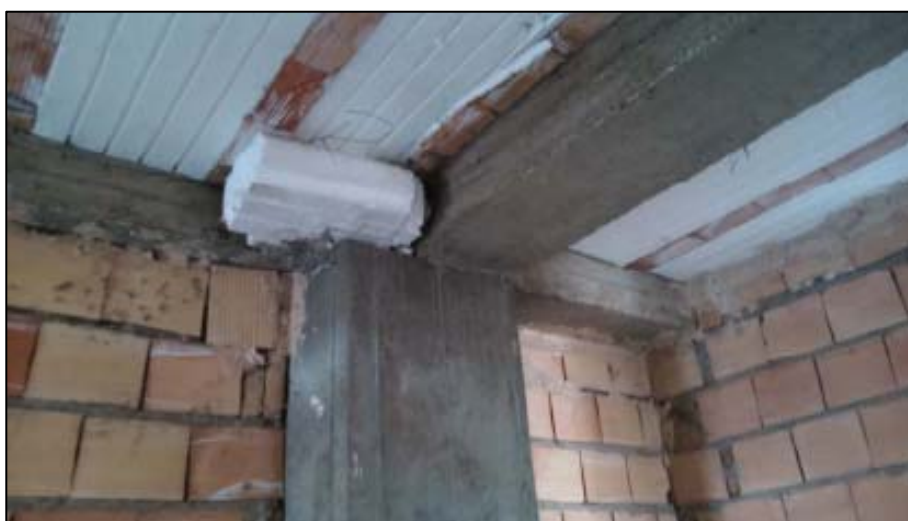
قالب بندی غیر اصولی منجر به کاهش سطح مقطع بتن در ناحیه اتصال شده است

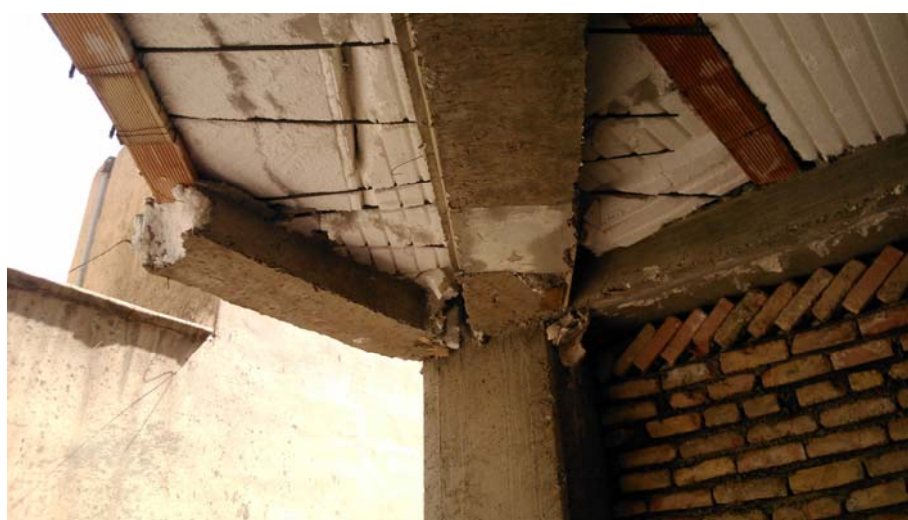
قالب بندی و بتن ریزی غیر اصلی اتصال تیر به ستون

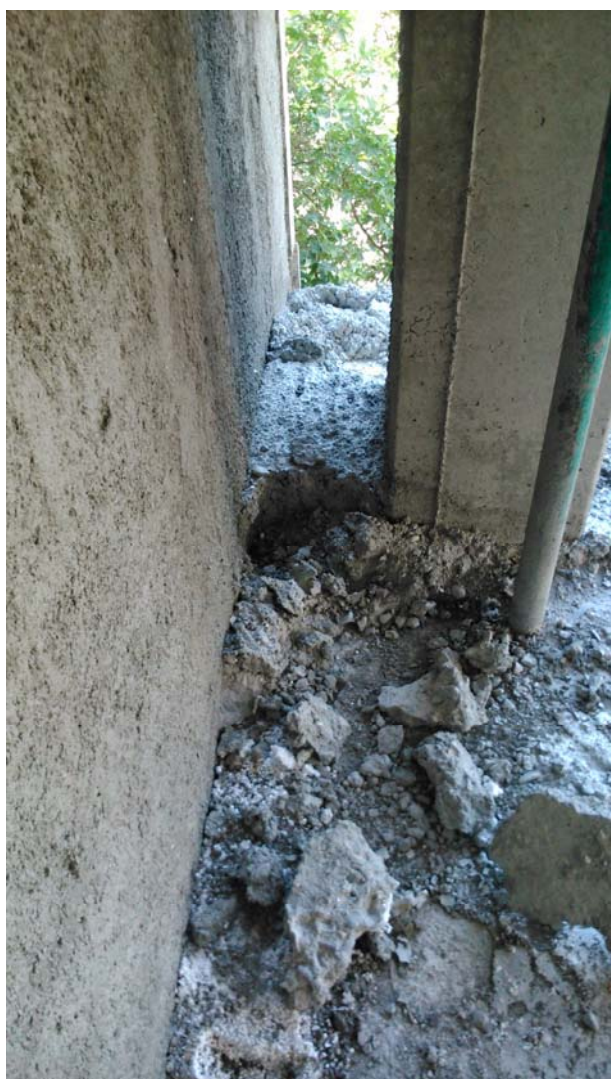
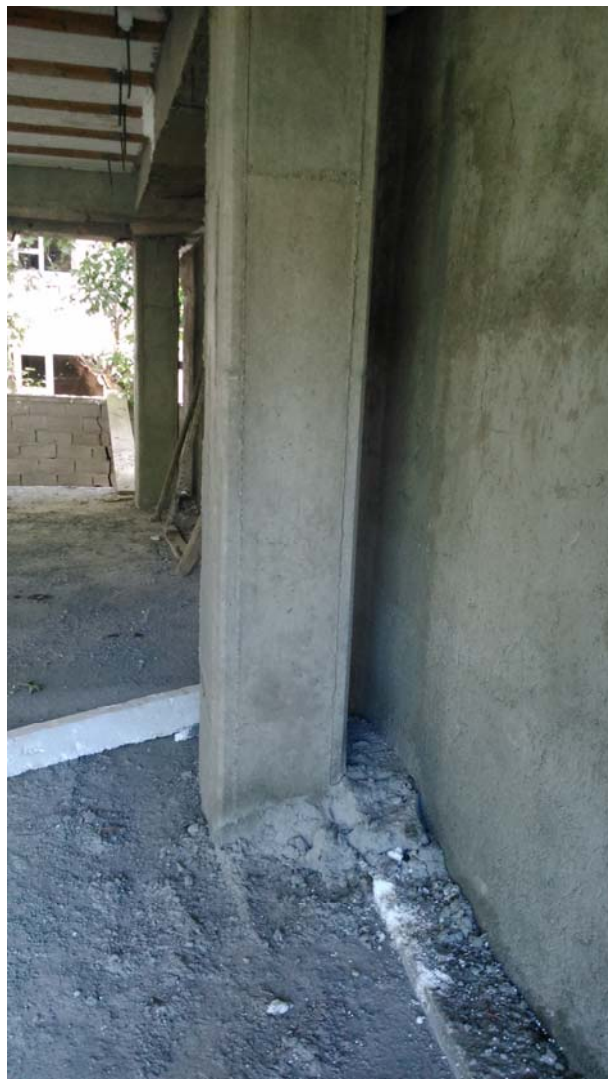
پر شدن درز انقطاع با مصالح سخت بتنی

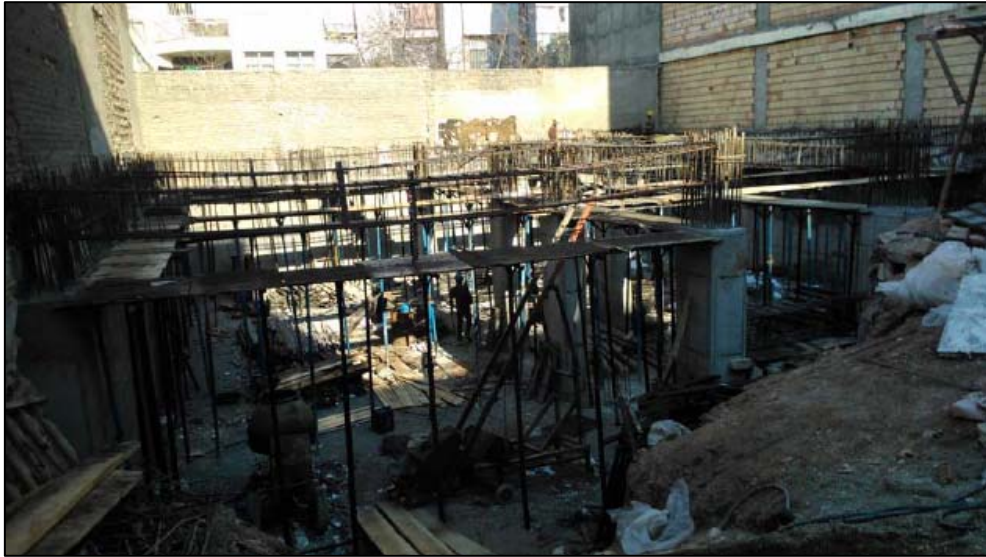
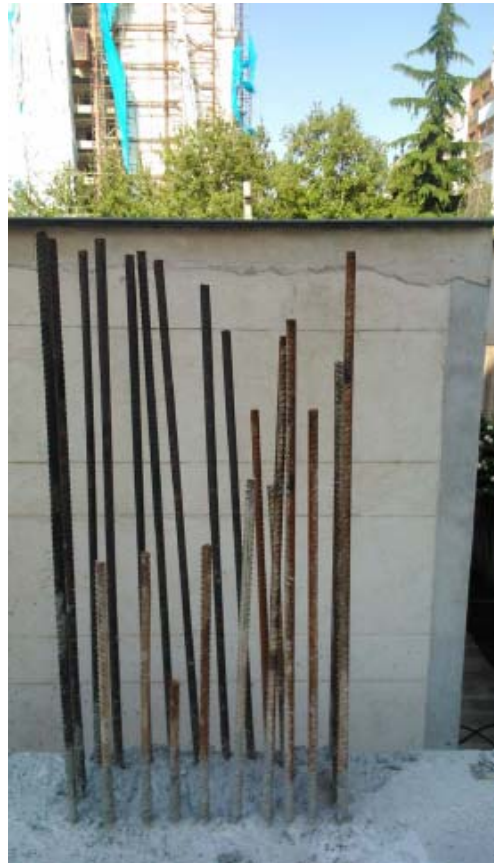
طول میلگردهای انتظار ستون بسیار نامنظم و اغلب کمتر از مقدار لازم

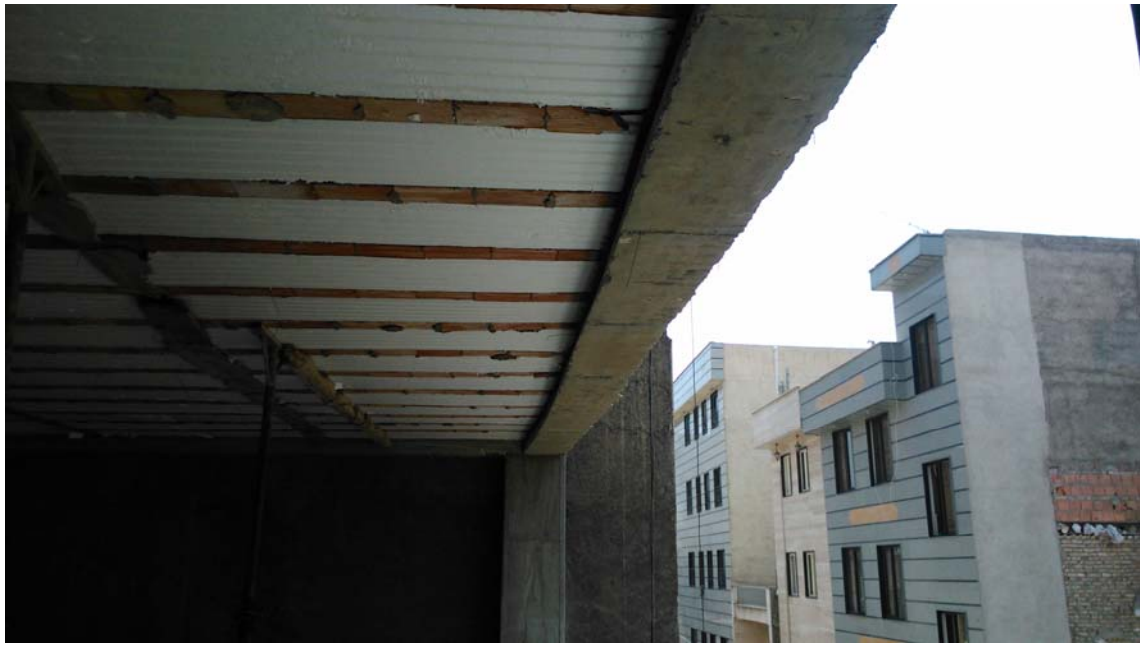
انحنای جانبی تیر و پیچش قالب

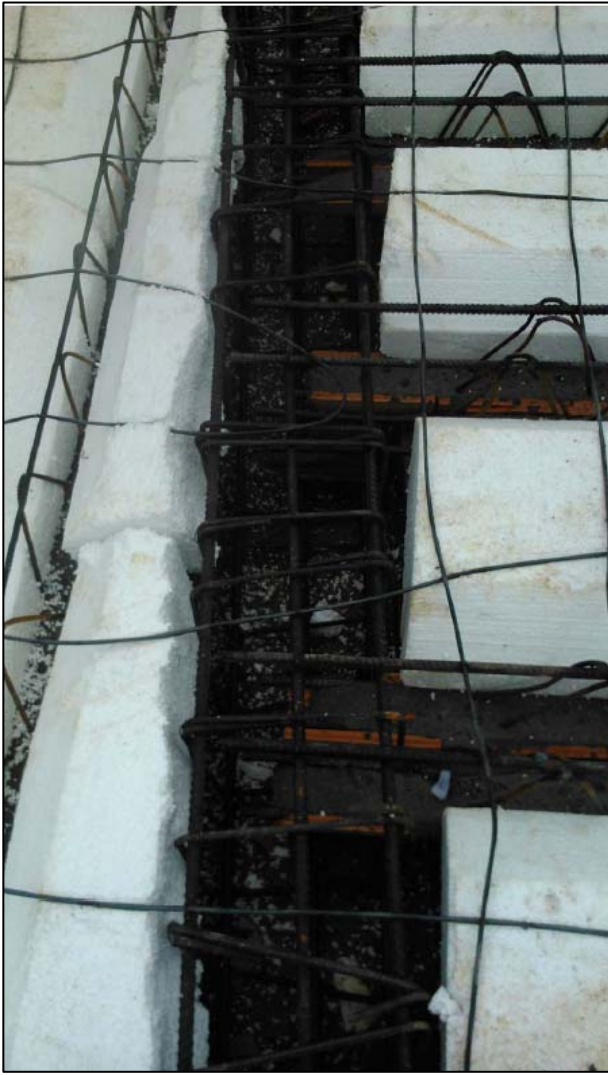
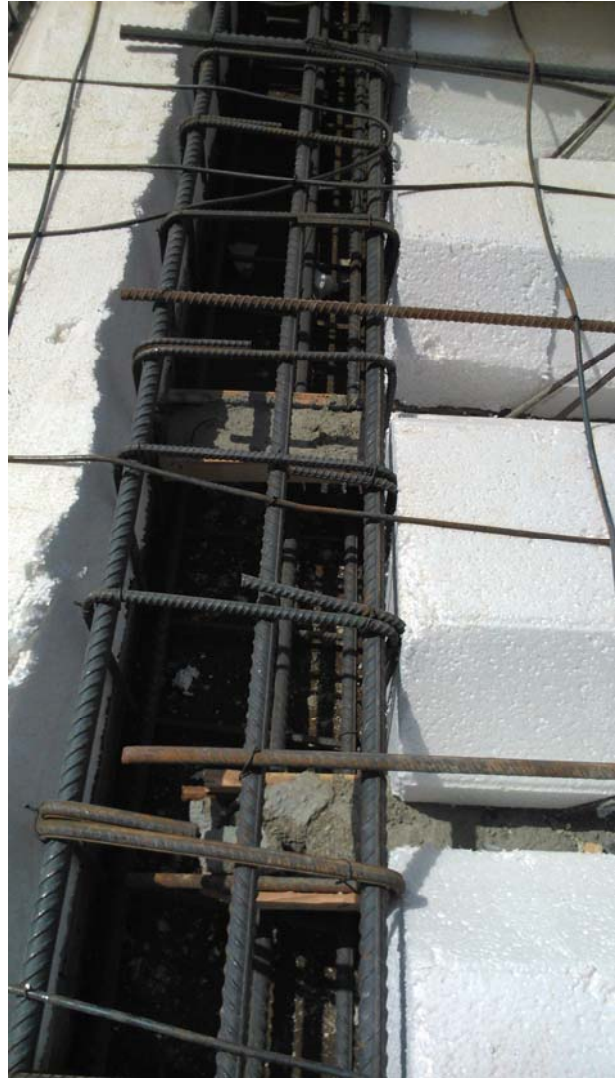
- ۱- ورود فوندوله به داخل کلاف تیر
- ۲- عدم تعبیه اوتکا
- ۳- عدم تعبیه میلگرد ممان منفی
- ۴- وجود دانه های پلی استایرن در کف قالب و تیرچه
- ۵- اعوجاج میلگردهای زیگزاگ تیرچه ها
- ۶- مجاورت بلوک های پلی استایرن با کلاف آرماتوربندی سبب حذف کاور شده است.
- ۷- خم انتهای خاموت تیر به اندازه ۹۰ درجه
- ۸- فاصله زیاد اولین زیگزاگ تیرچه تا بر تکیه گاه
- ۹- فرو رفتن میلگردهای حرارتی به داخل بلوک پلی استایرن

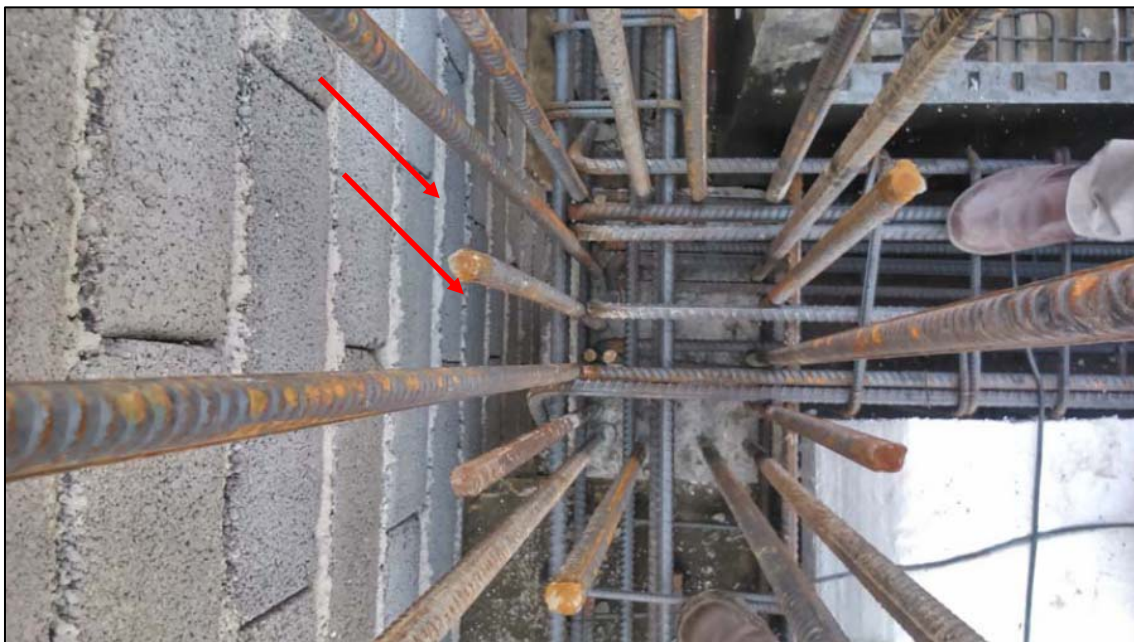
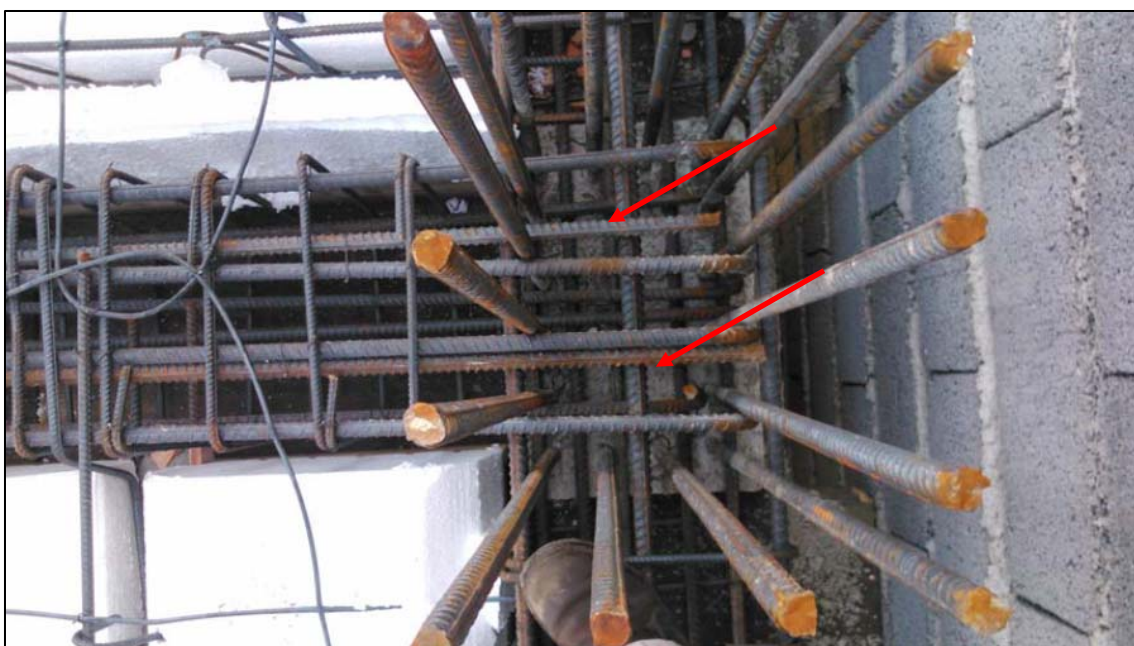
عدم ایجاد خم انتهایی میلگردهای تقویتی

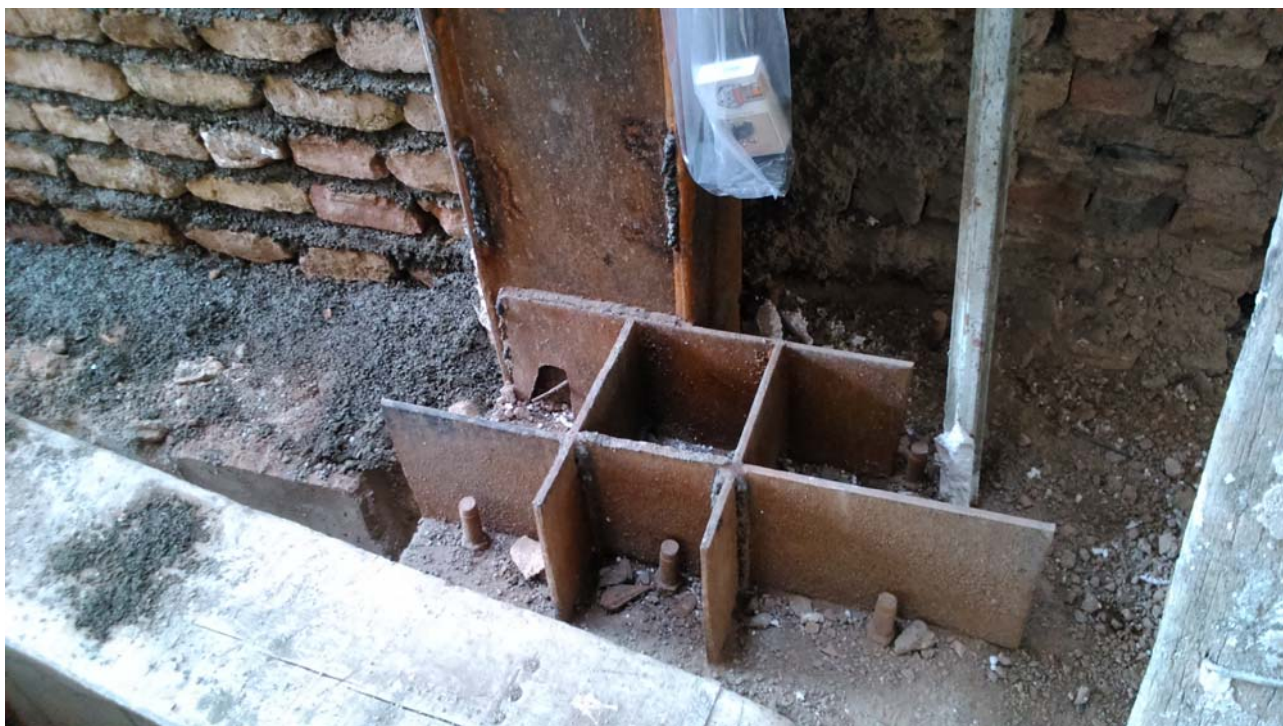
خروج از مرکزیت ستون نسبت به صفحه ستون

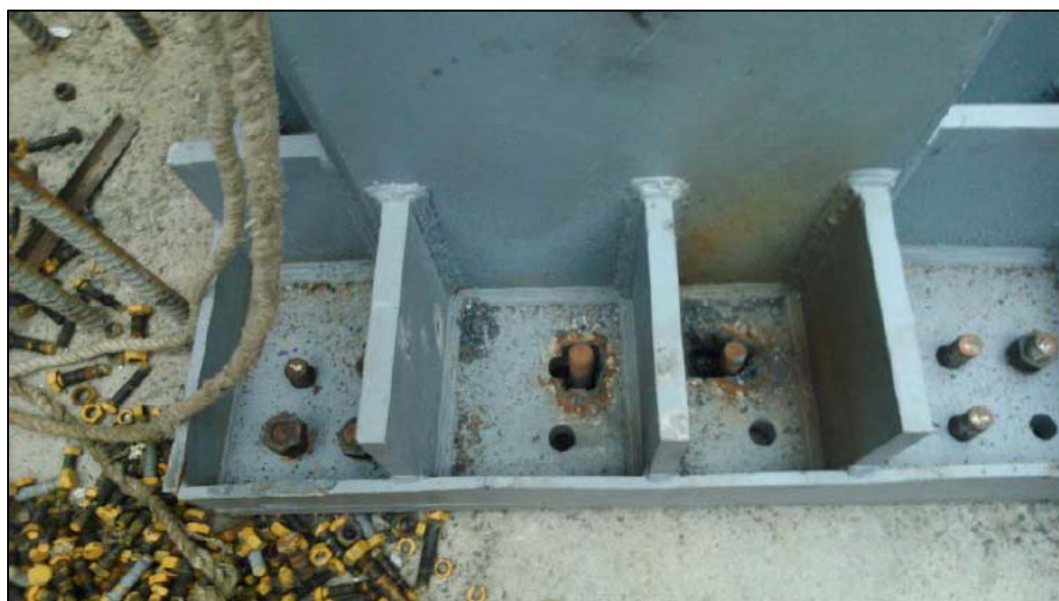
اصلاح غیر اصولی محل سوراخ بولت‌های اتصال صفحه ستون به فونداسیون
با دستگاه هوا برش

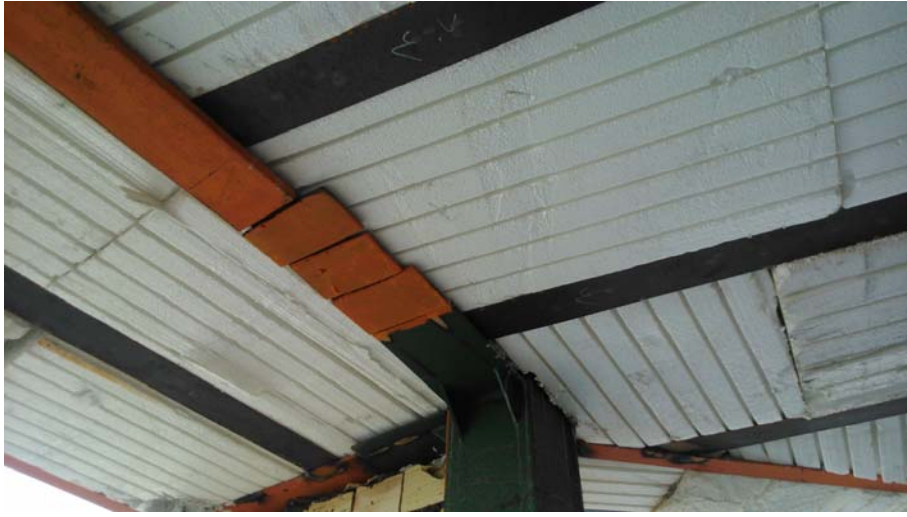
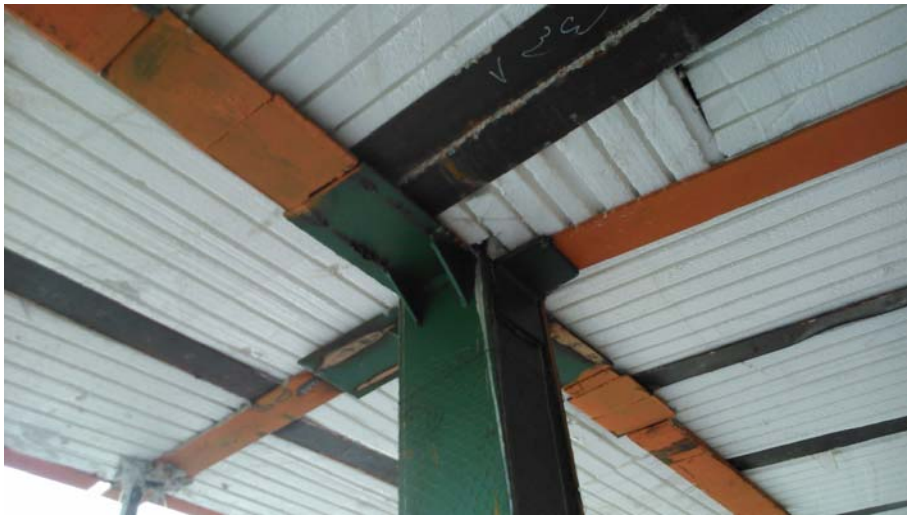
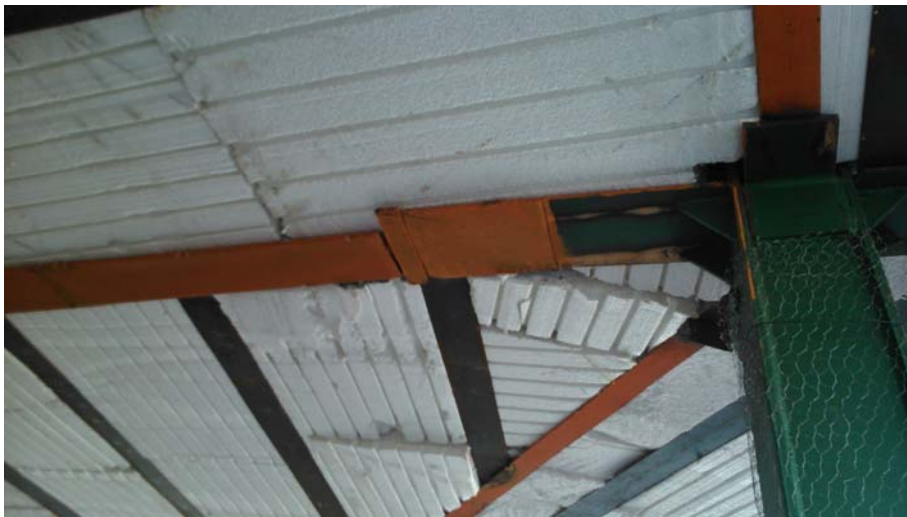
ورق‌های ناپیوسته جهت تقویت تیر در تکیه‌گاه در اتصال گیردار تیر به ستون
