گزارش اقدامات واحد بازرسی سازه سازمان نظام مهندسی استان تهران

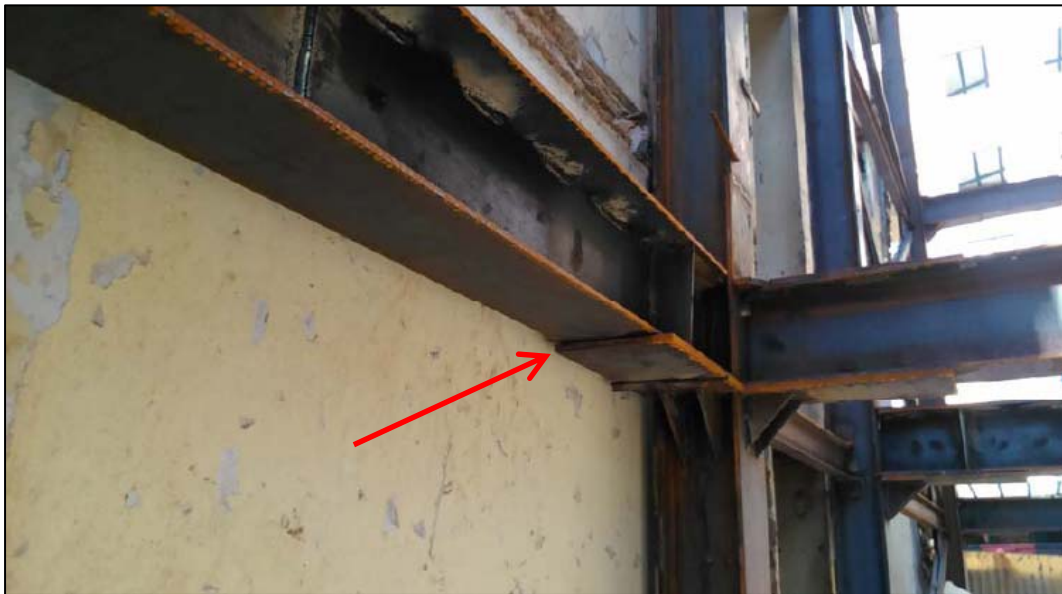
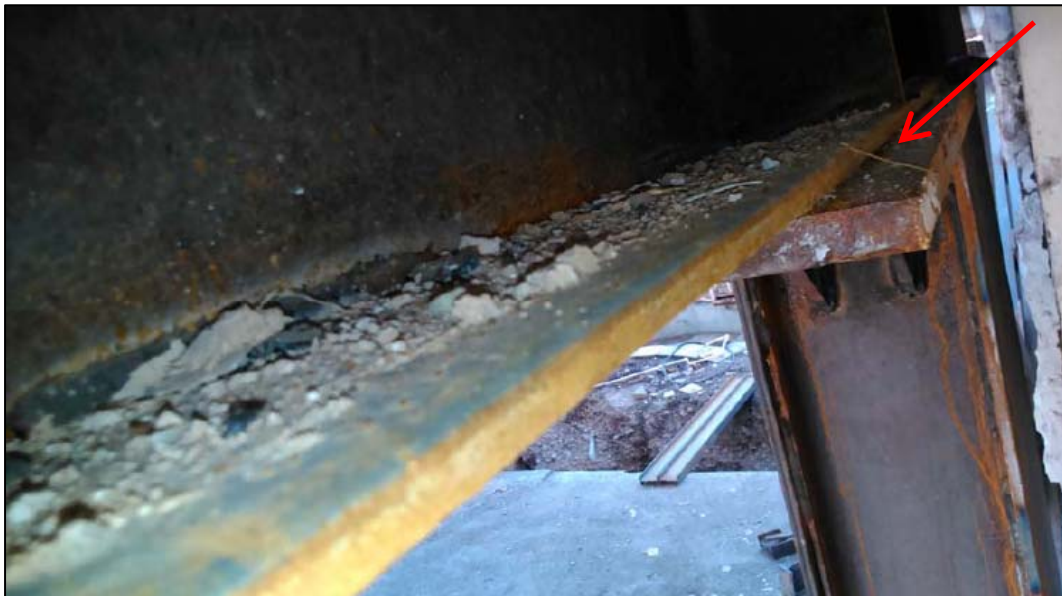
عدم امکان اجرای جوش اتصال تیر، به ورق زیرسری در مجاورت ساختمان همسایه

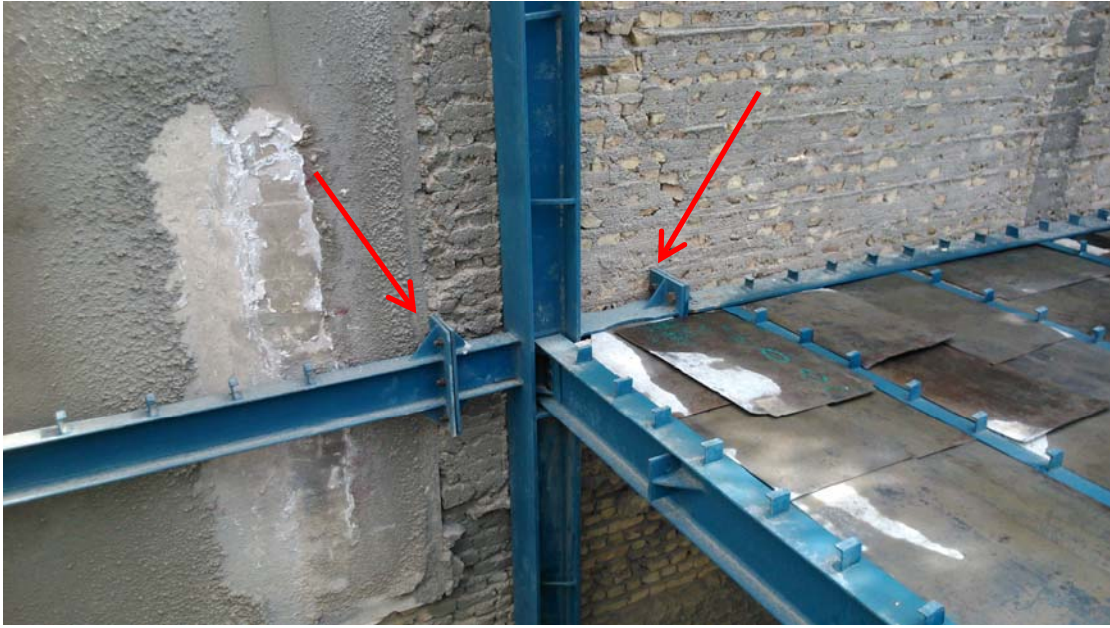
عدم امکان بستن پیچ ها در مجاورت ساختمان همسایه

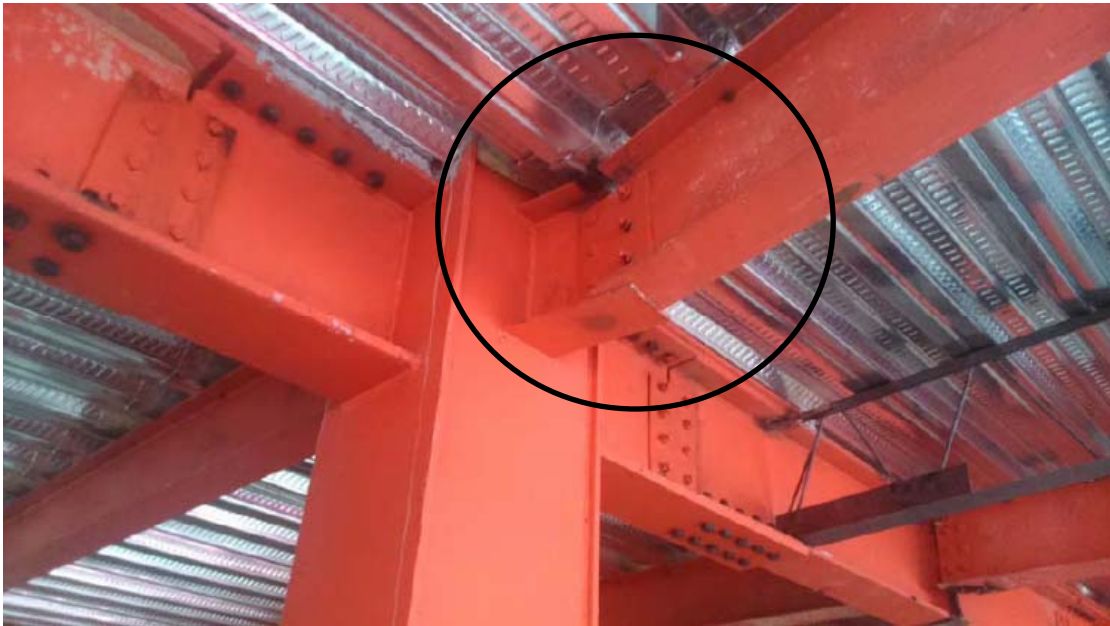
اتصال پیچ و مهره‌ای با ورق اتصال دو عضو غیر هم راستا

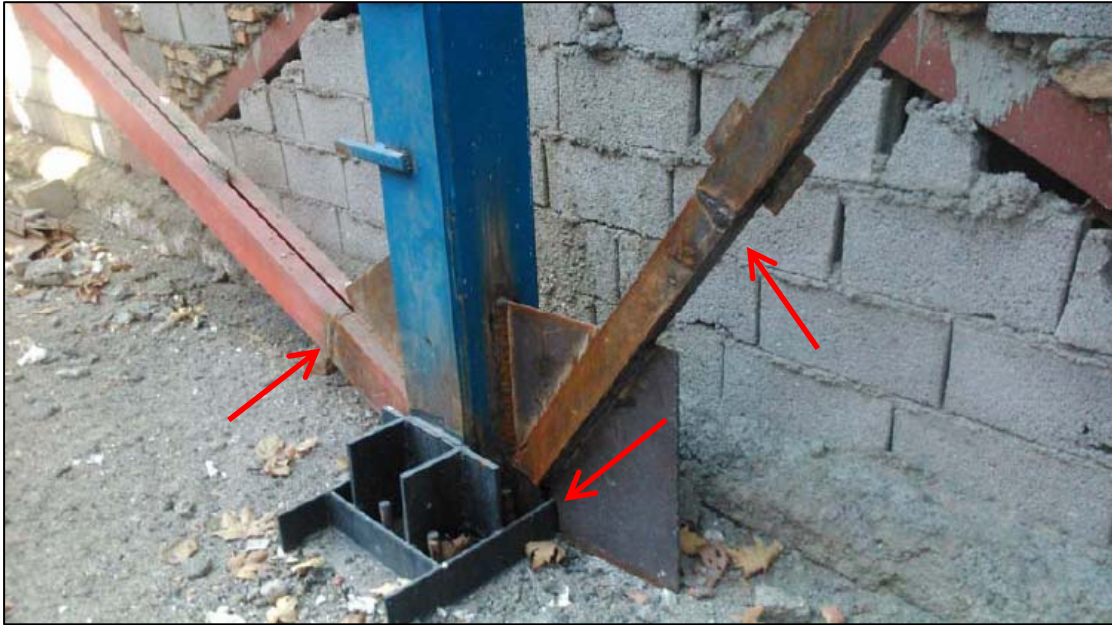
- ۱- جوش سر به سر پروفیل بادبند بدون ورق تقویت
- ۲- عدم اتصال ورق اتصال پای بادبند به صفحه ستون
- ۳- عدم وجود بست بلافاصله پس از اتصال

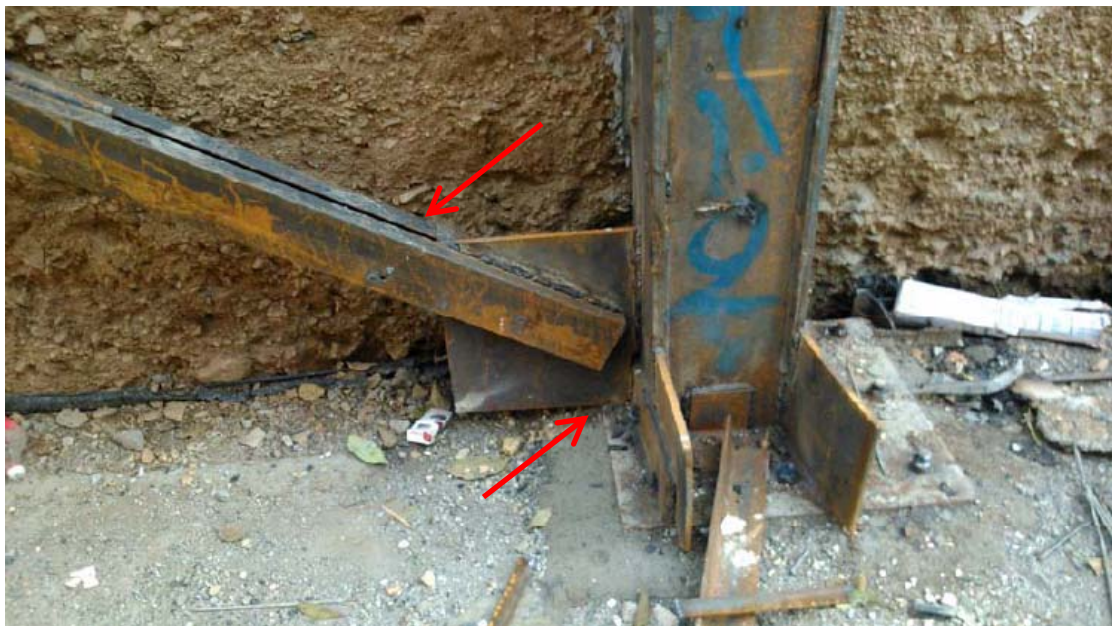
- ۱- خروج از مرکزیت ستون نسبت به صفحه ستون
- ۲- عدم اتصال ورق اتصال پای بادبند به صفحه ستون
- ۳- عدم وجود بست بلافاصله پس از اتصال

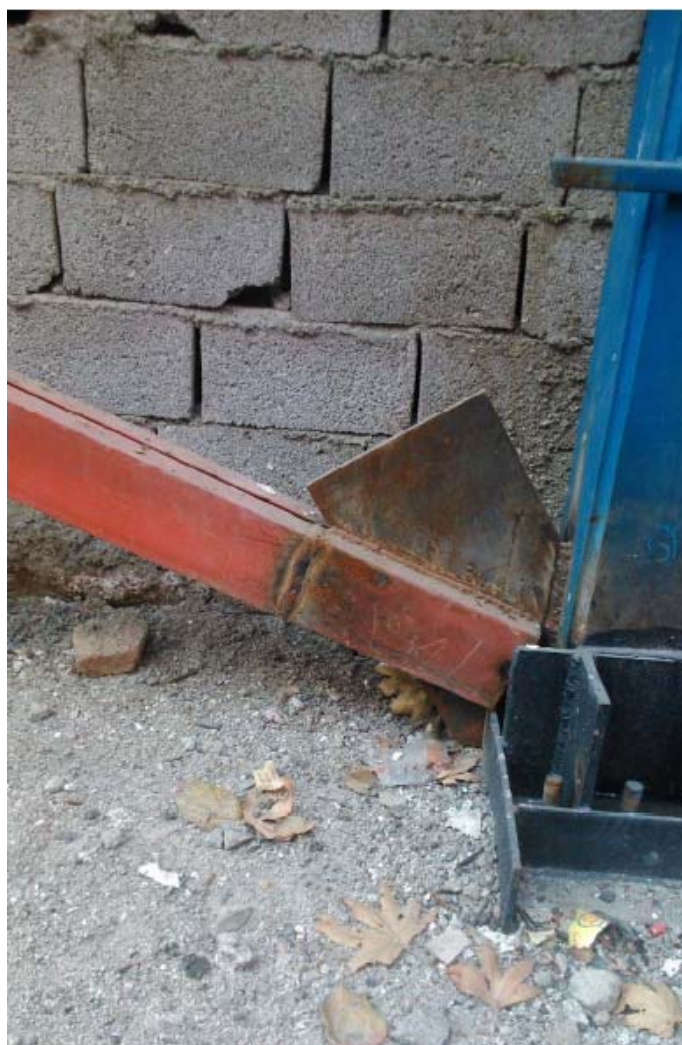
- ۱- عدم تناسب ابعاد ورق اتصال بادبند با زاویه استقرار بادبند
- ۲- جوش سر به سر پروفیل بادبند بدون ورق تقویت
- ۳- عدم وجود بست بلافاصله پس از اتصال

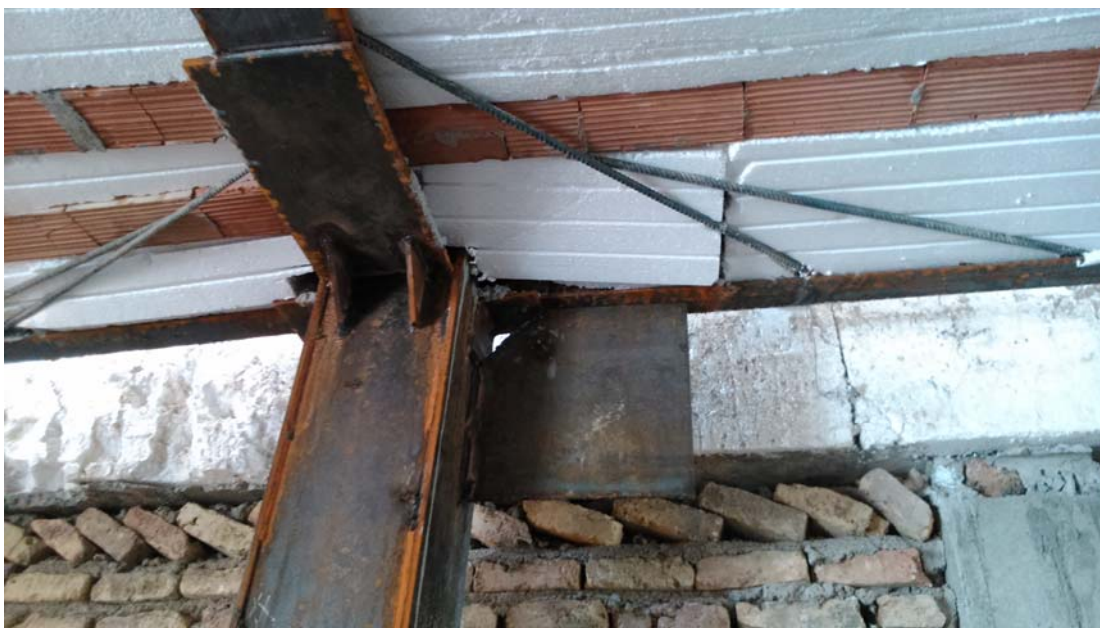
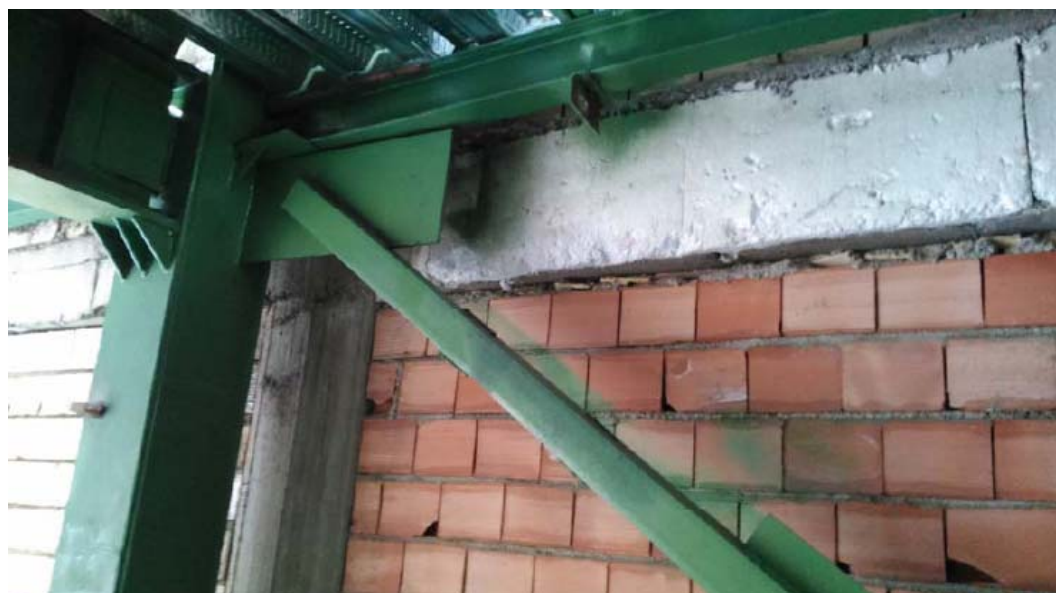
عدم اتصال ورق بادبند به تیر

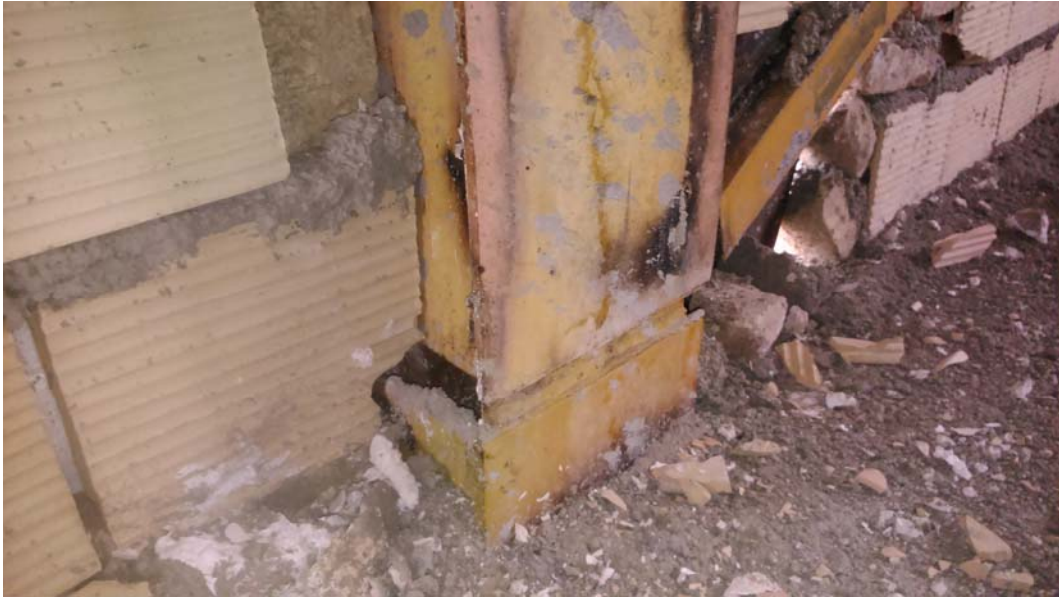
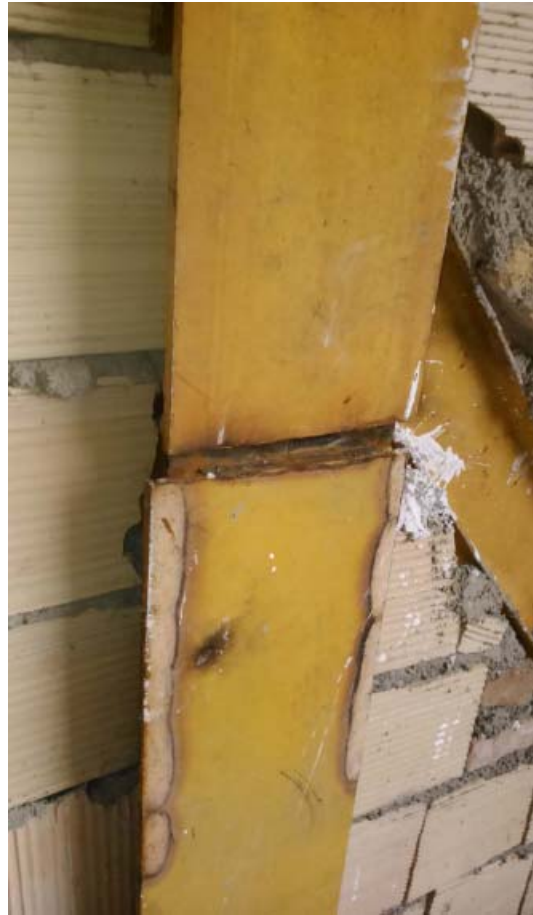
عدم پیوستگی ورق تقویتی ستون

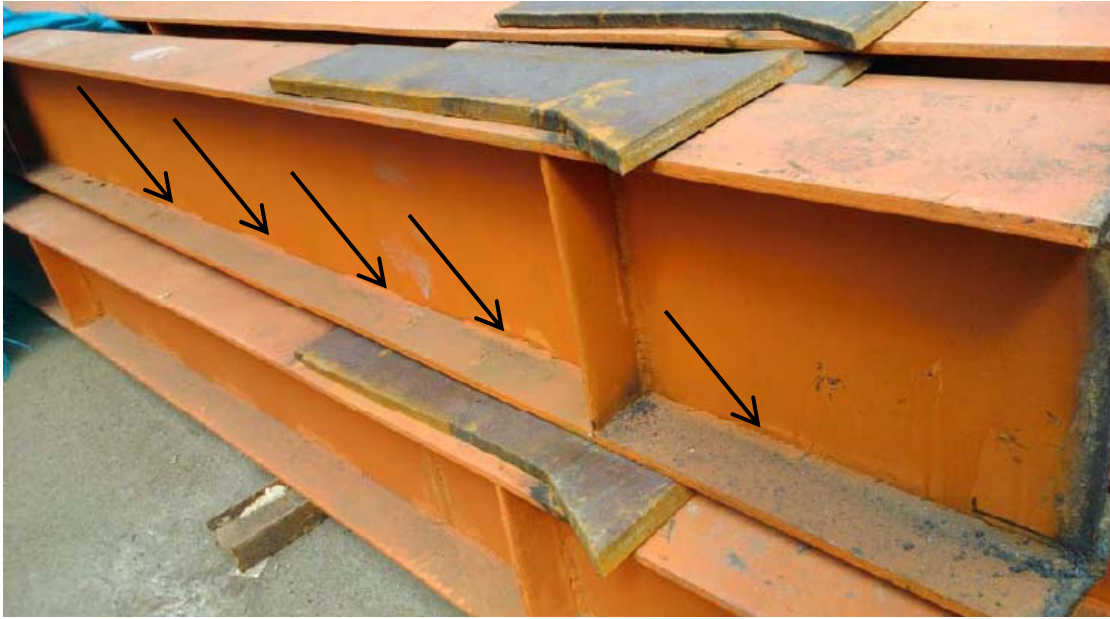
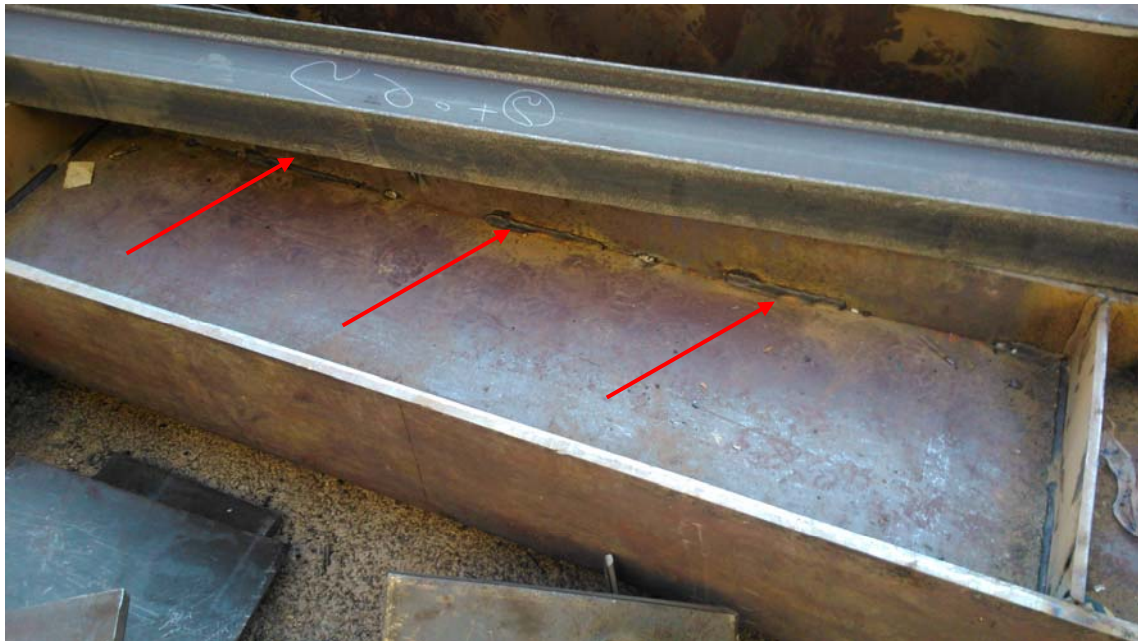
جوش منقطع اتصال بال به جان تیورق شرایط فشردگی مقطع را تامین نمی کند

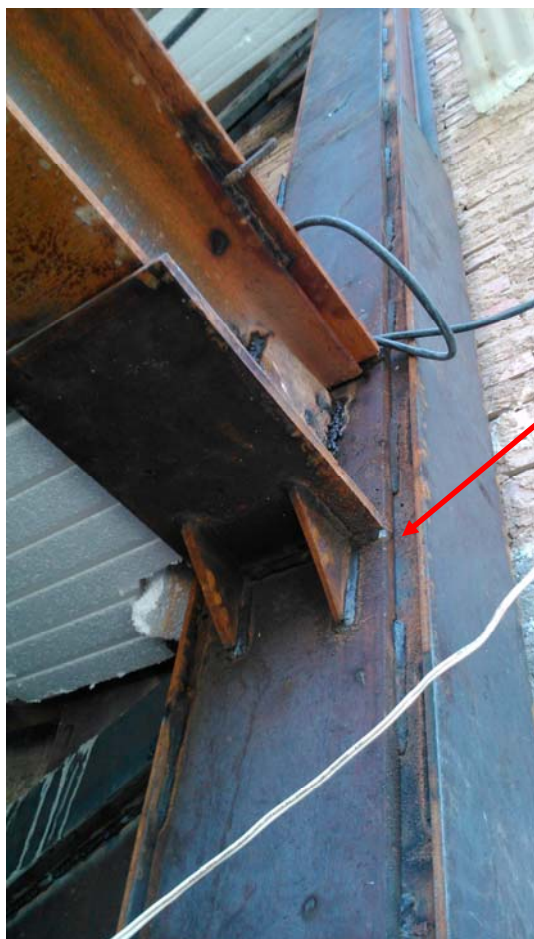
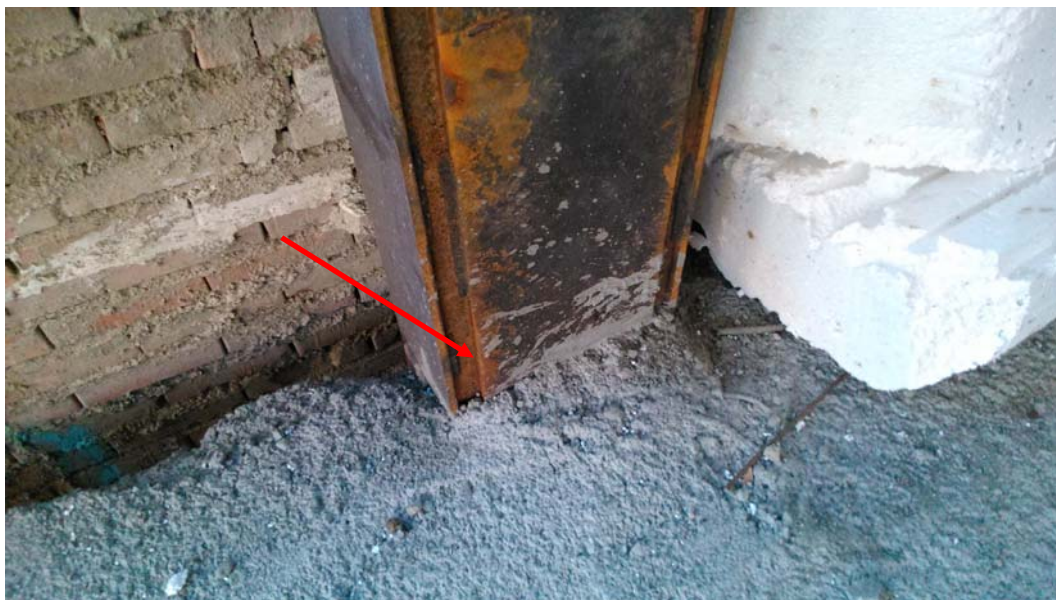
عدم پیوستگی جوش ورق تقویتی ستون در محل اتصال گیردار تیر به ستون
عملکرد اتصال بیشتر به صورت مفصل بوده و پایداری جانبی تامین نشده است

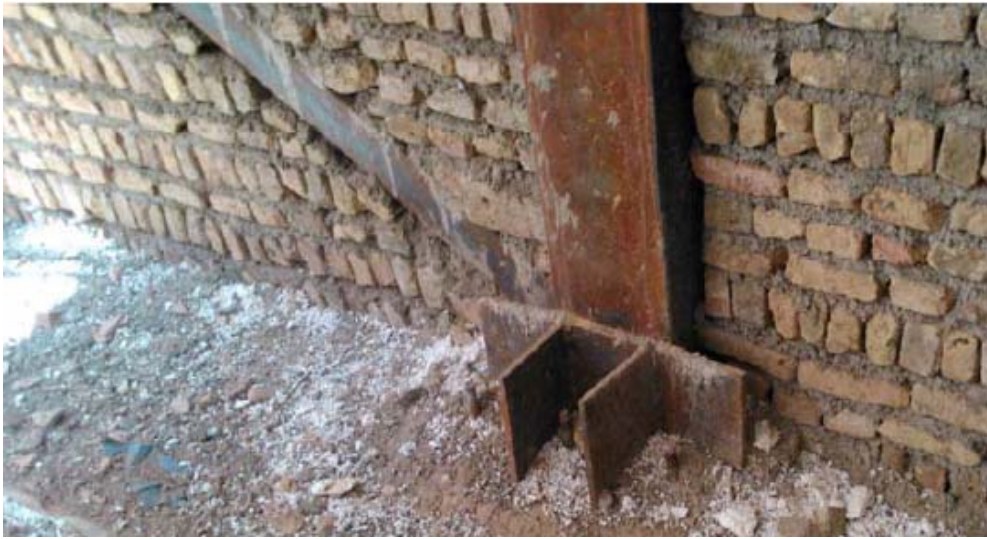
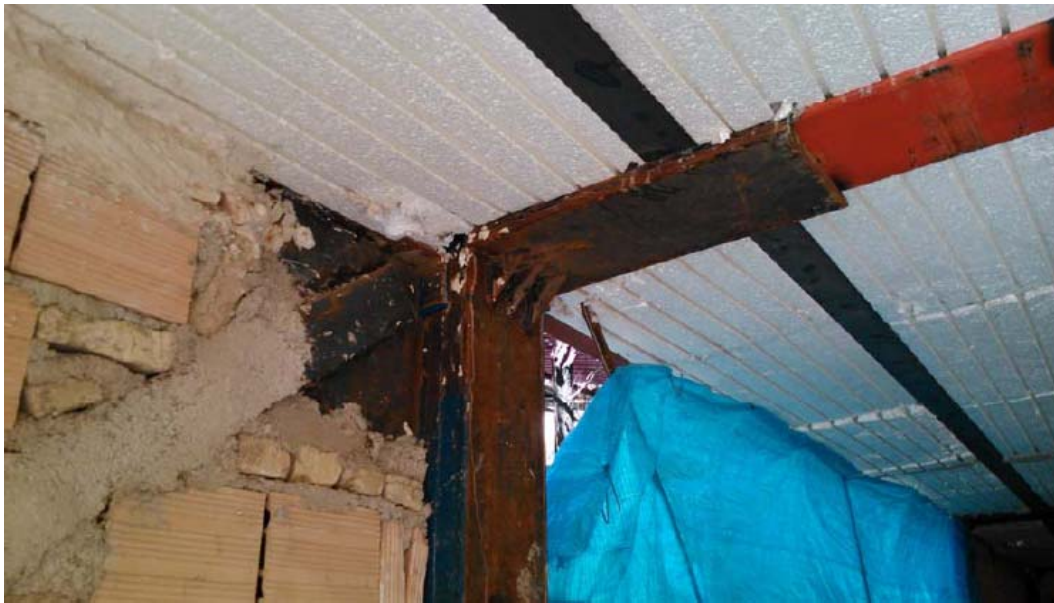
عدم محافظت اجزای باربر سازه در برابر خوردگی

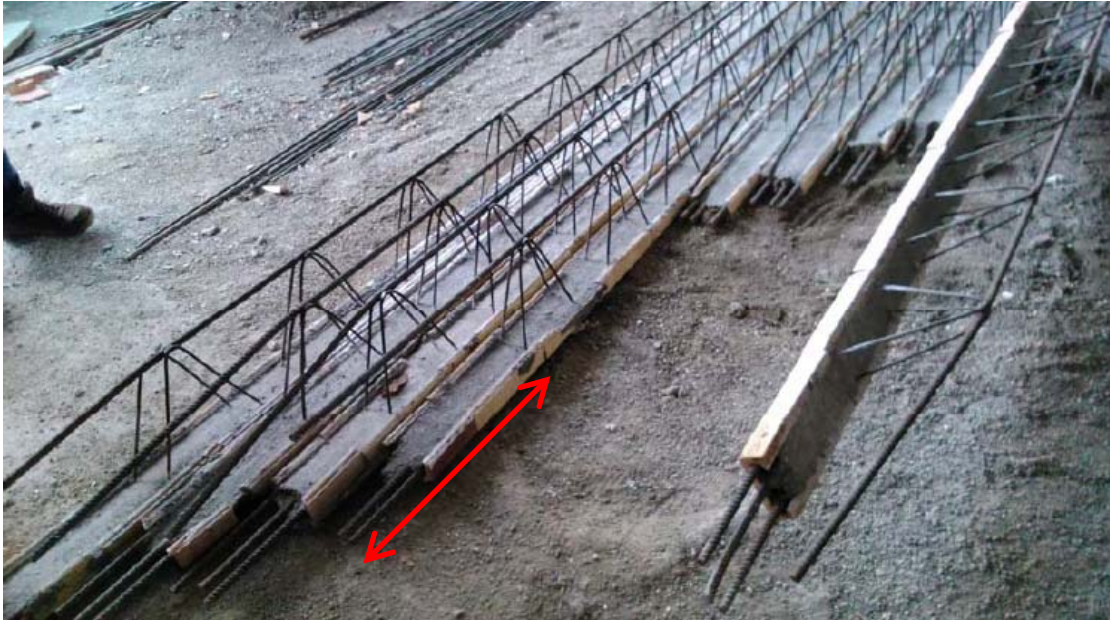
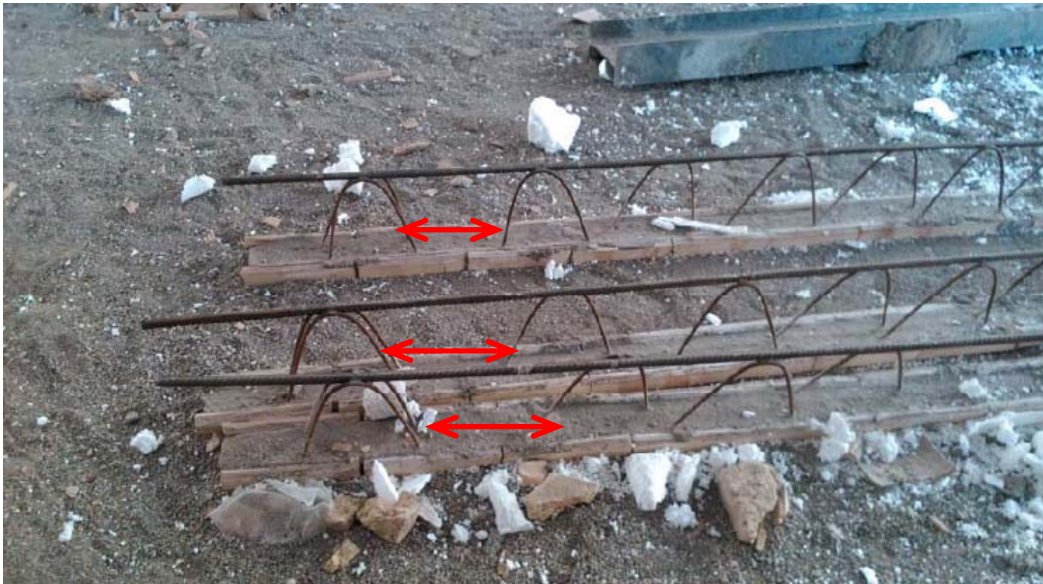
ساخت غیر استاندارد تیرچه‌های سقفی

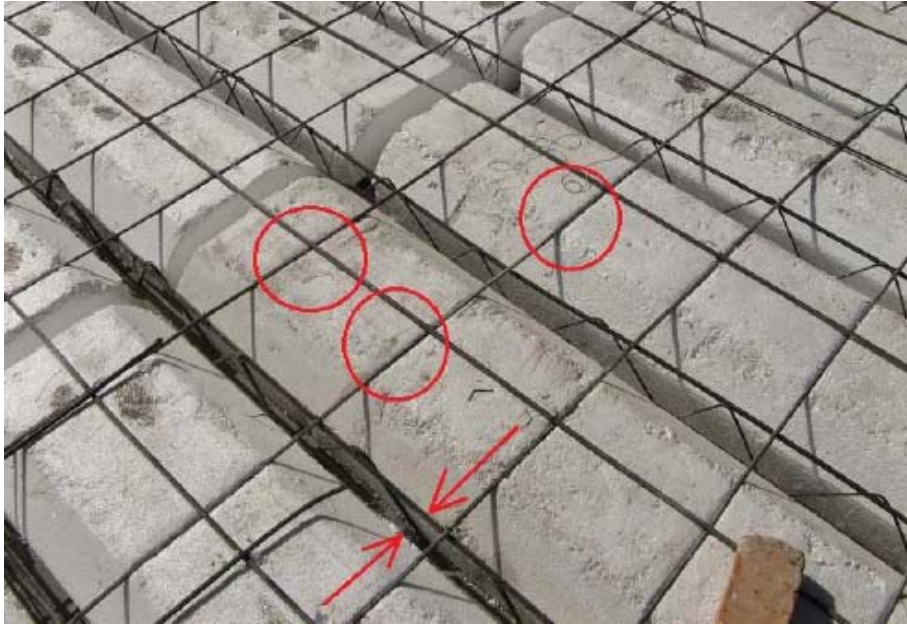
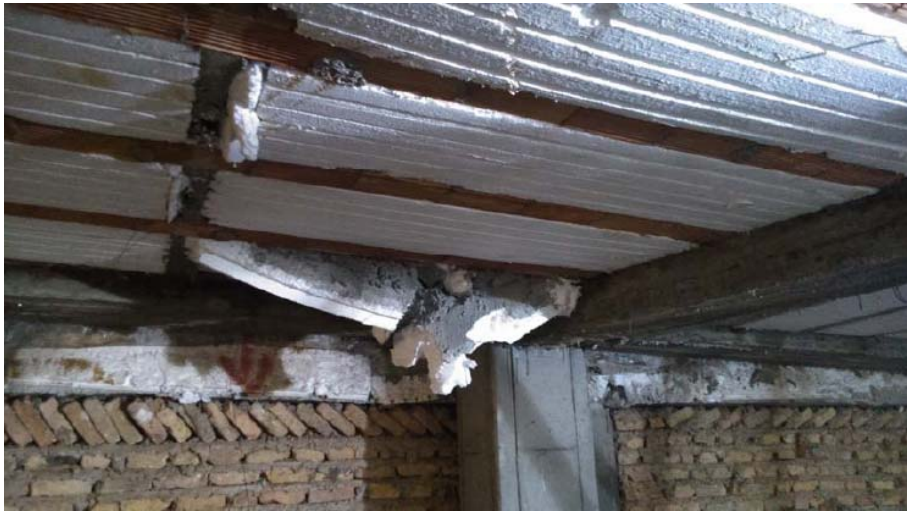
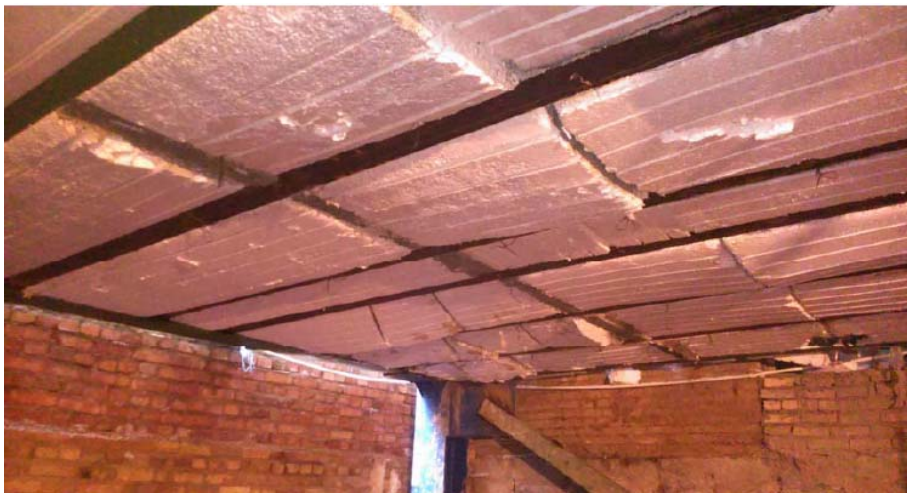
بلوک‌های پلی‌استایرن سقفی غیر استاندارد

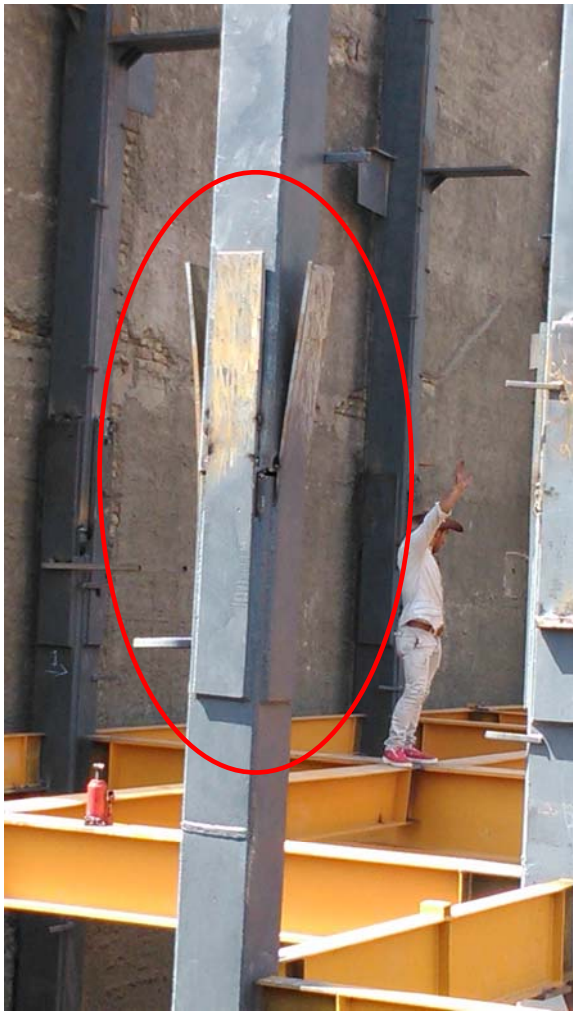
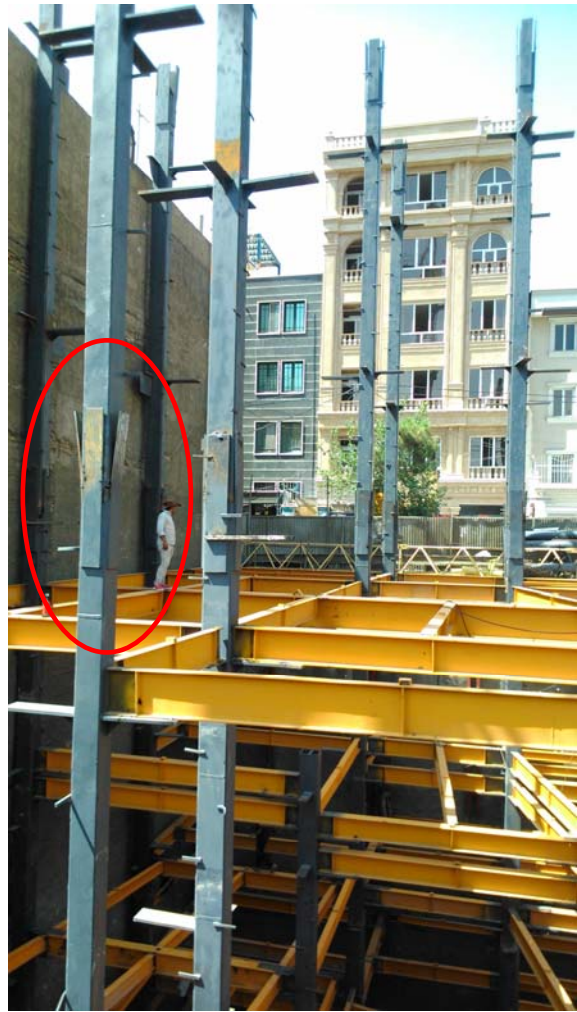
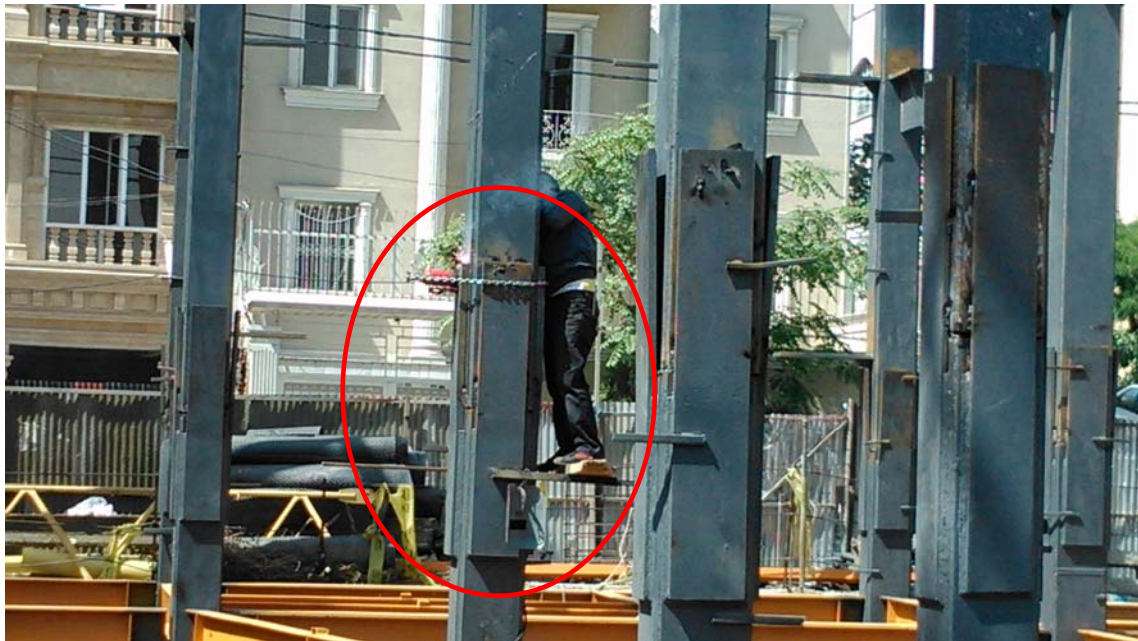
خم سرد ورق اتصال وصله ستون به ستون و ایجاد تنش‌های پسماند پس از جوشکاری

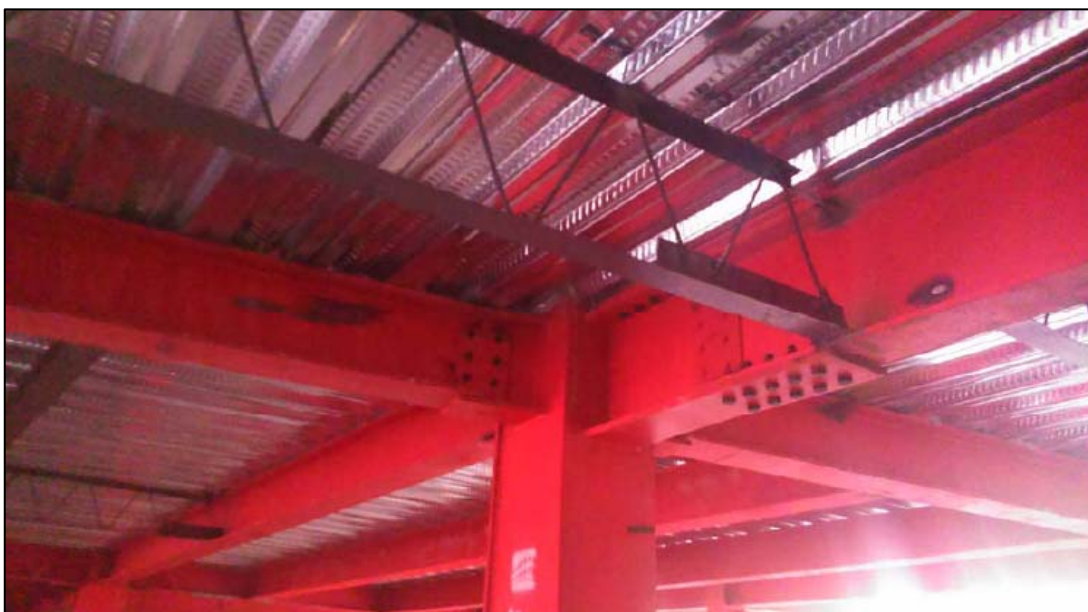
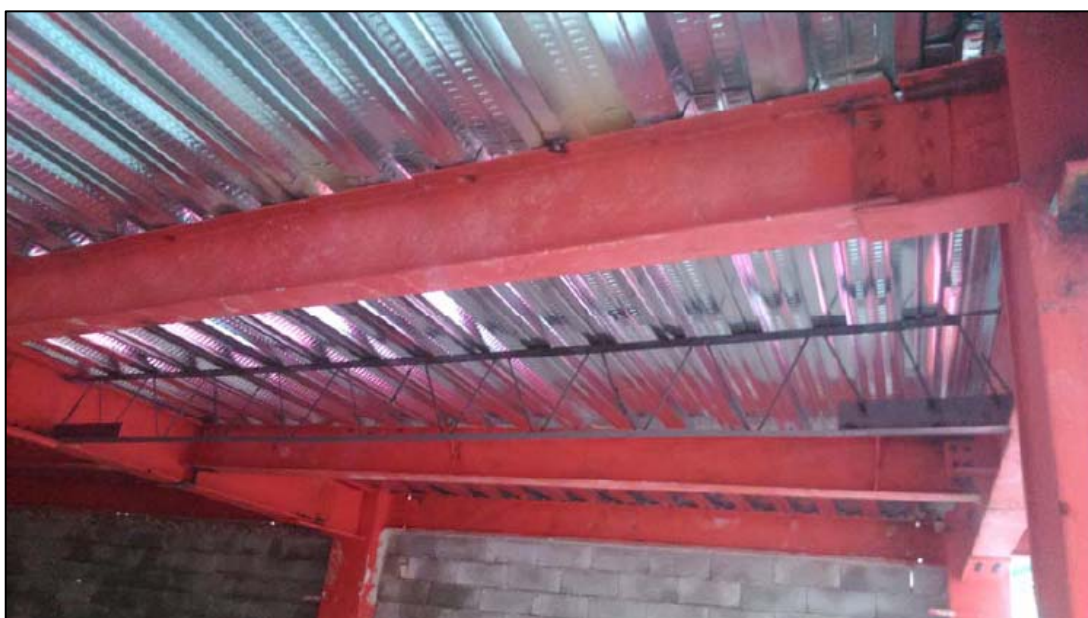
طراحی و اجرای غیر اصولی عرشه فولادی در سقف های مرکب منجر به تقویت عرشه با تیرچه شده است

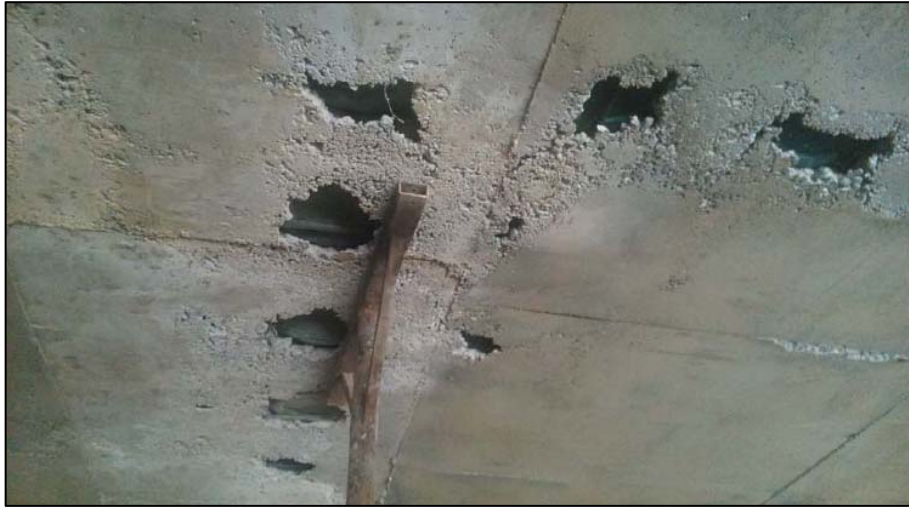
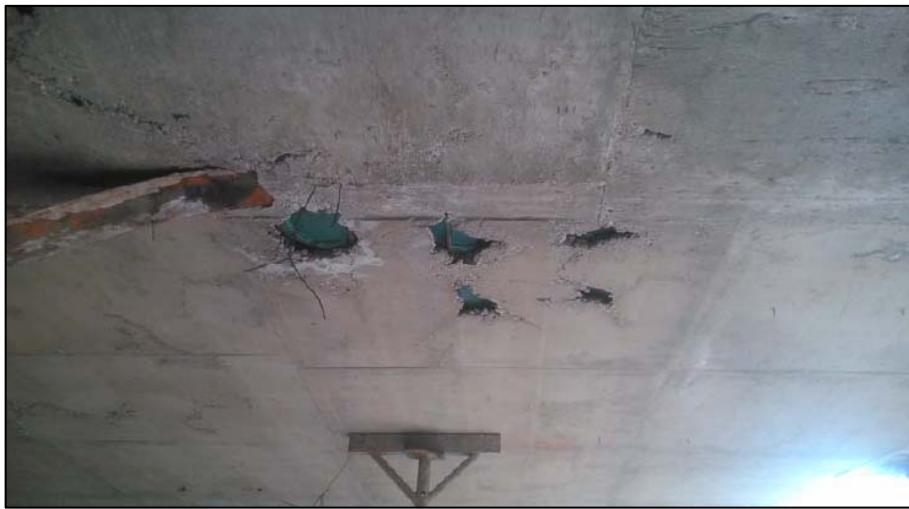
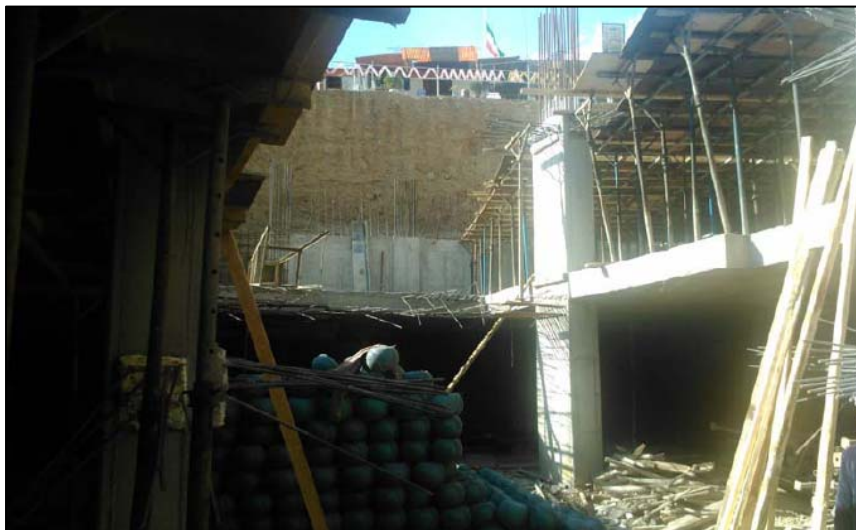
اجرای نامناسب سیستم سقف کوبیاکس

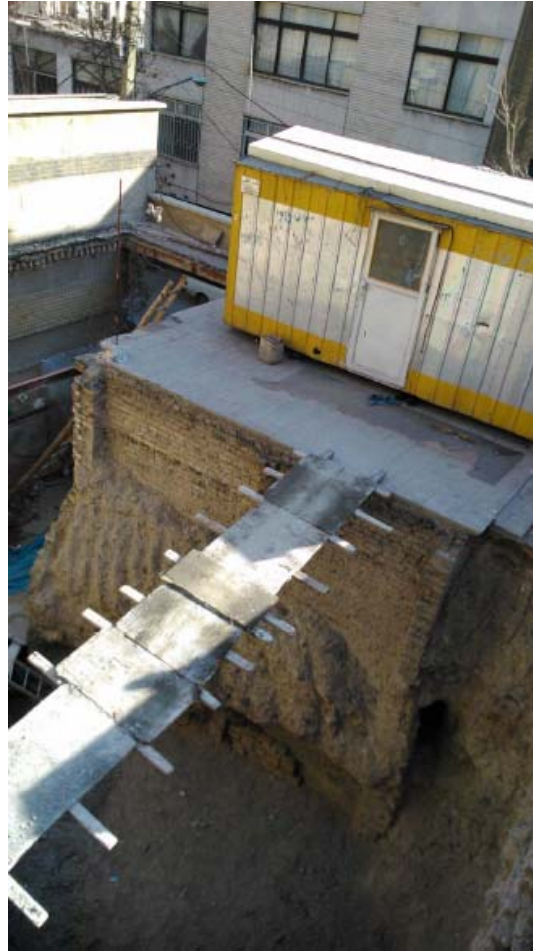
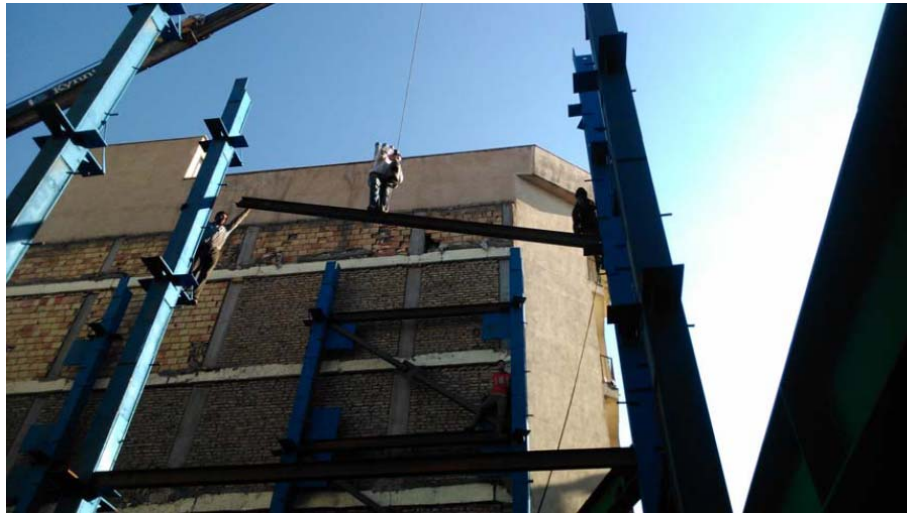
عدم رعایت مسایل ایمنی
