گزارش اقدامات واحد بازرسی سازه سازمان نظام مهندسی استان تهران

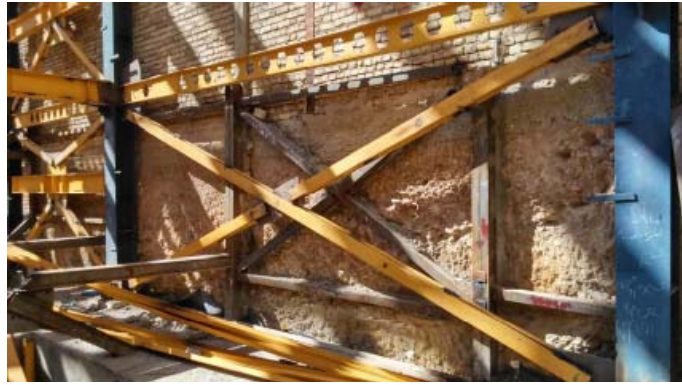
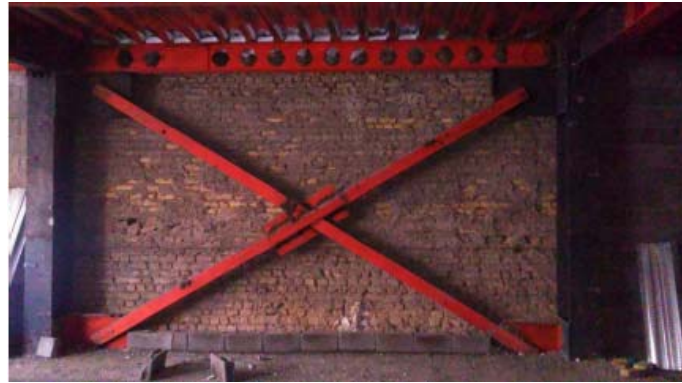
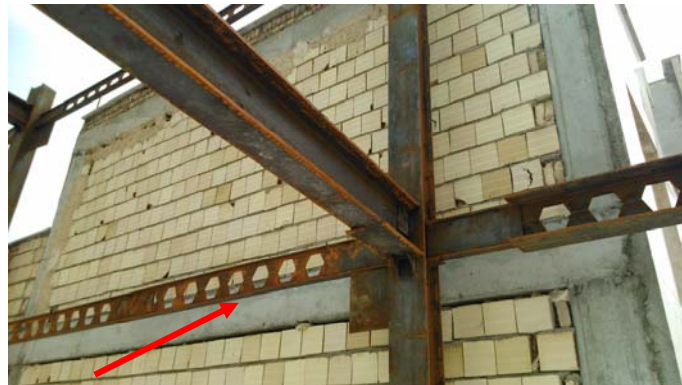
* استفاده از تیر لانه زنبوری در دهانه مهاربندی شده مغایر با ضابطه بند ۱۰-۳-۹-۱-۶ مبحث دهم مقررات ملی می باشد.

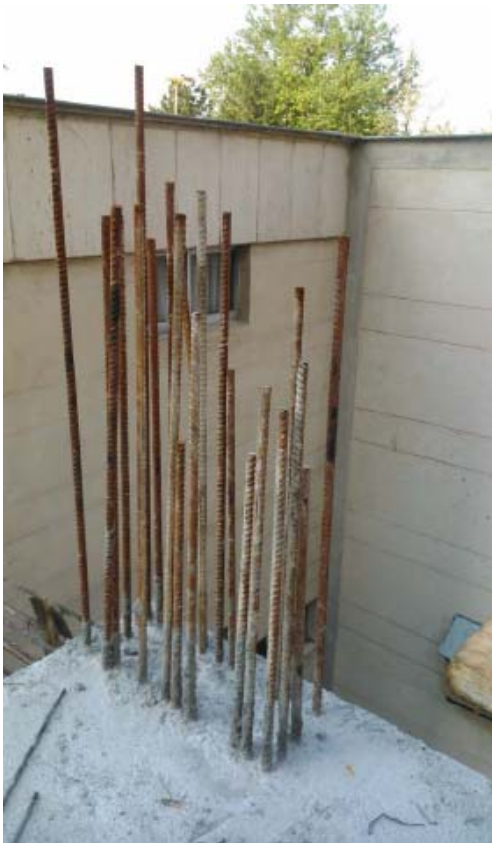
طول میلگردهای انتظار ستون بسیار نامنظم و اغلب کمتر از مقدار لازم

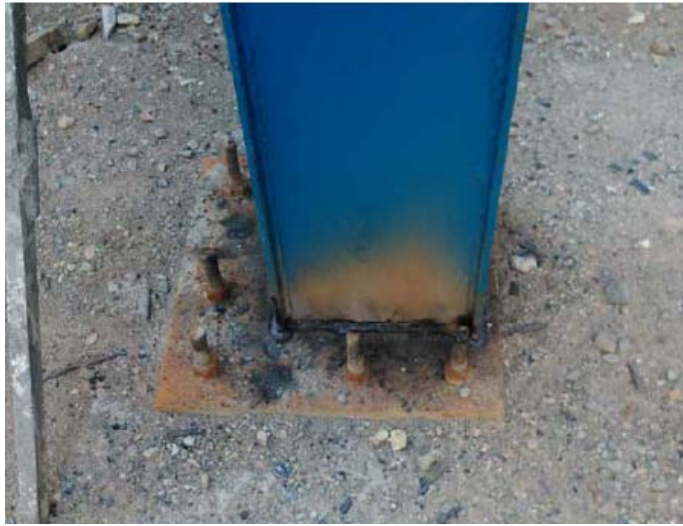
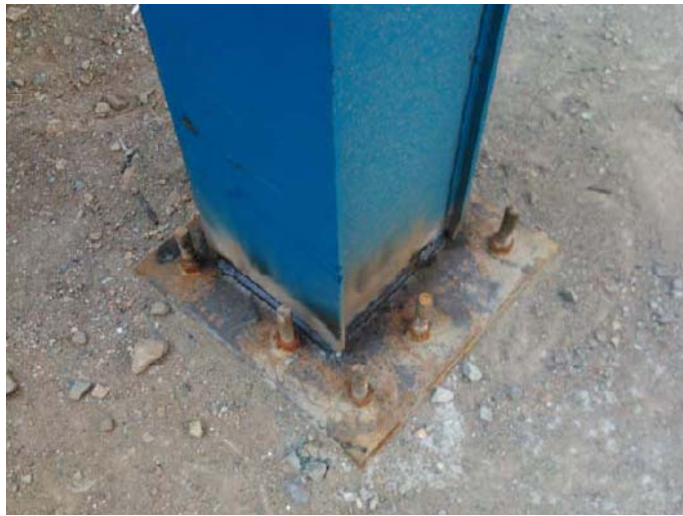
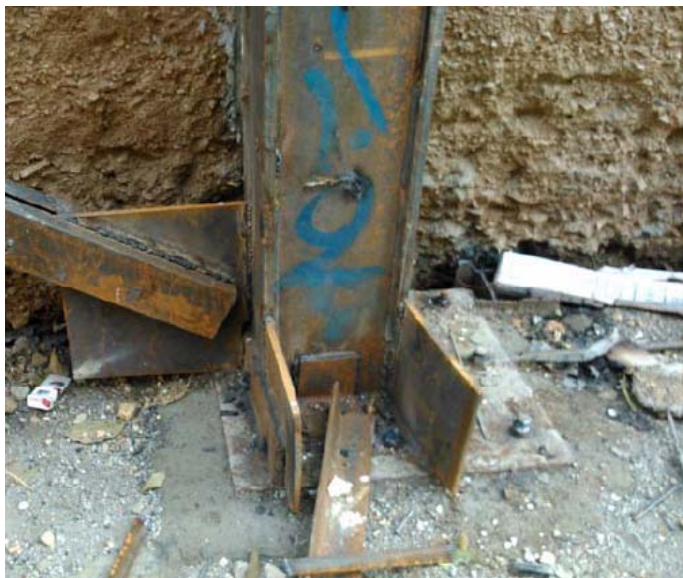
خروج از مرکزیت ستون نسبت به صفحه ستون

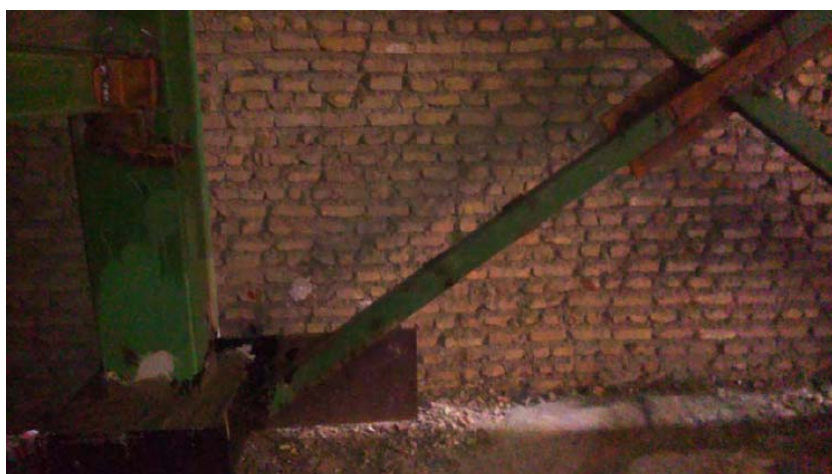
عدم تناسب ورق اتصال بادبند با ستون و صفحه ستون

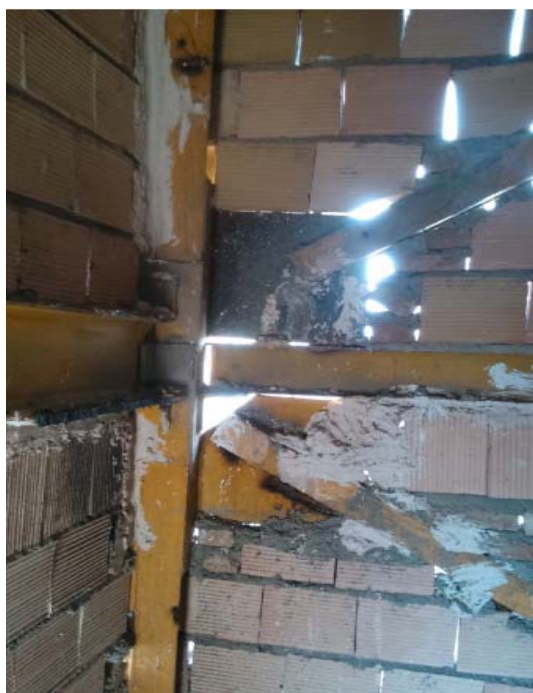
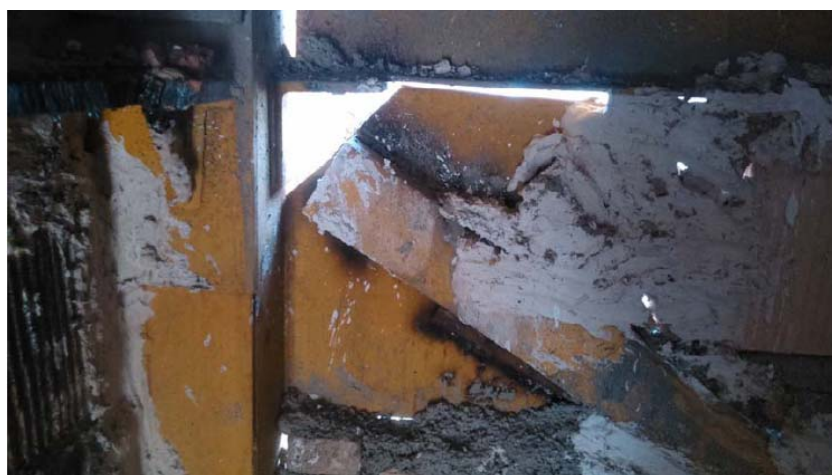
عدم اتصال بادبند به سازه
